### PROYECTO CASERONES

Tipo de Documento N° 3339-0000-GE-INF-003

### GEOLOGÍA DEL PROYECTO APOYO EIA

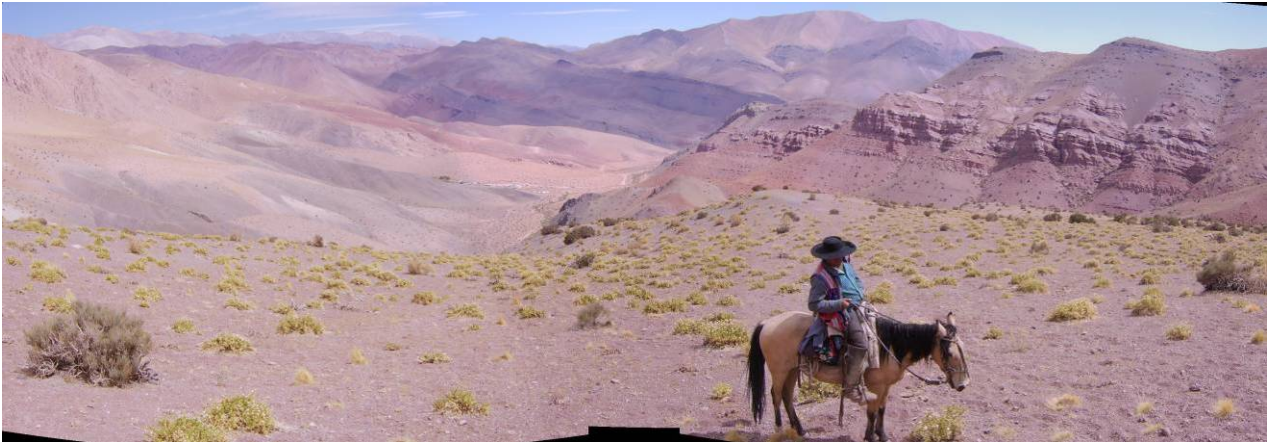
**Foto 1.** Panorama de la secuencia de la Formación Lagunillas hacia el sur desde la cuchilla NW de la quebrada La Brea, Se aprecia la actitud regular y monoclinal al w de las capas sedimentarias.

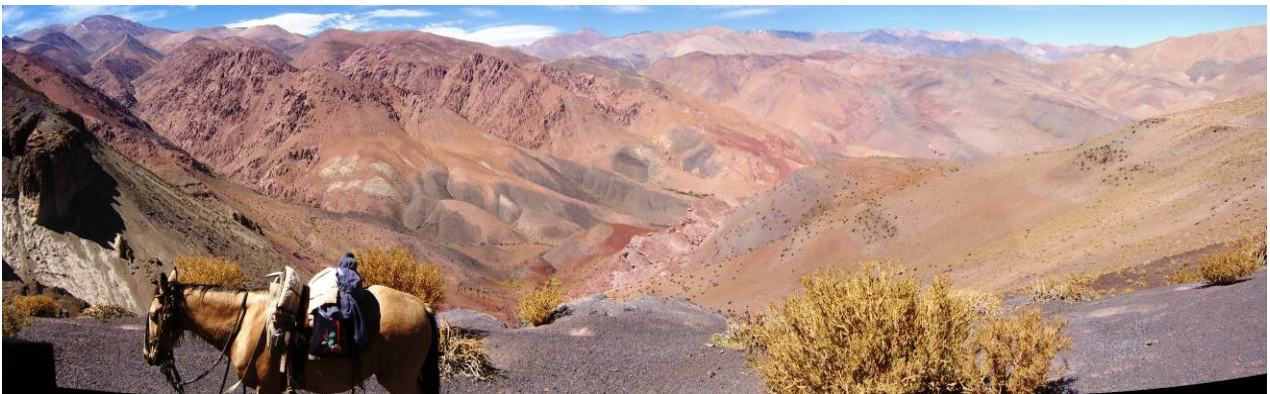
**Foto 2.** Panorama hacia el SE desde la ladera NW de la quebrada La Brea mostrando las secuencias volcanosedimentarias.

Una zona oriental, más alta y abrupta (**Foto 2**) que corresponde mayoritariamente a rocas intrusivas paleozoicas y terciarias, en esta zona las plutonitas paleozoicas soportan una cubierta volcanoclástica dispuesta en discordancia de erosión y que conforman “parches” o afloramientos discontinuos sobre el intrusivo paleozoico (**Foto 3**).

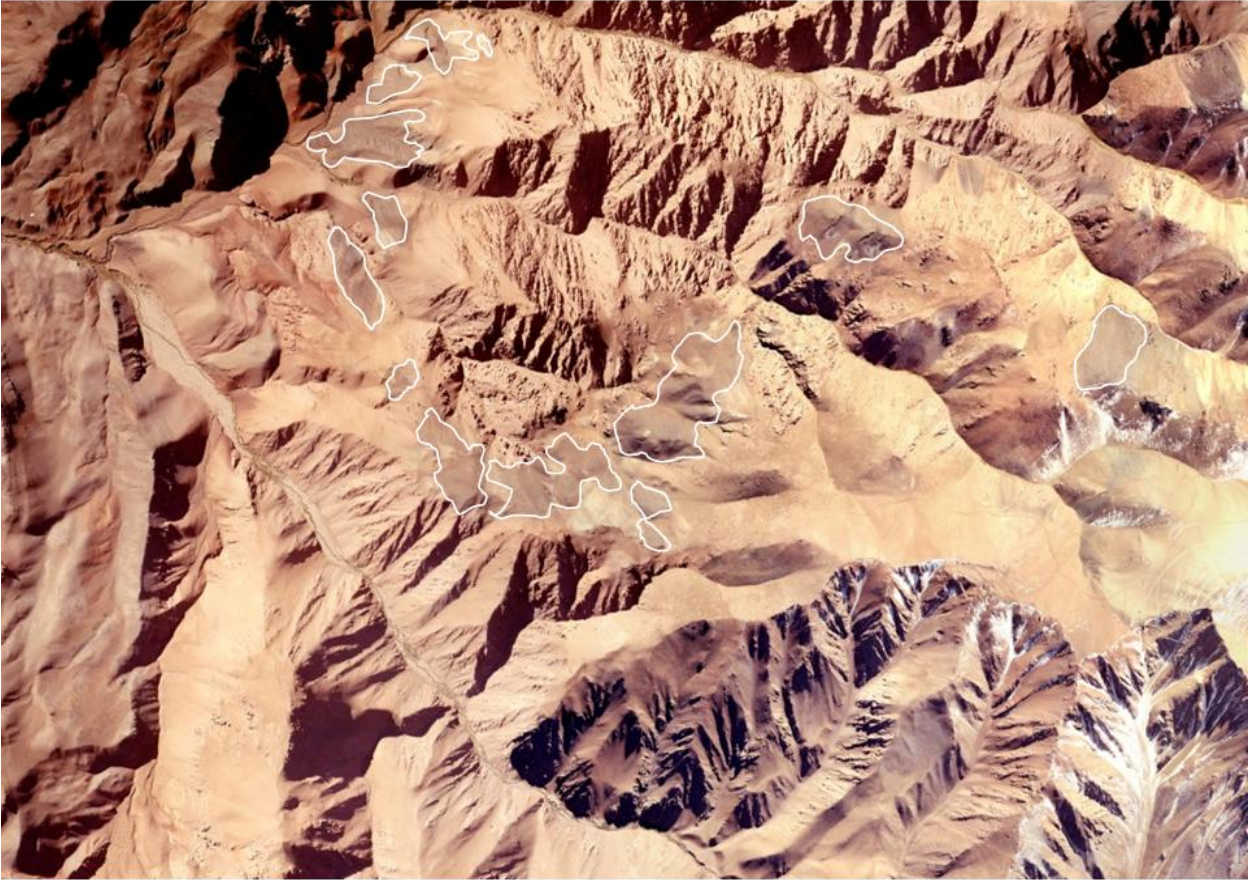
**Foto 3.** Vista aérea del sector al este del campamento y al sur de la quebrada La Brea mostrando los parches de afloramientos de la Formación la Ternera sobreyaciendo en discordancia de erosión al granito paleozoico.

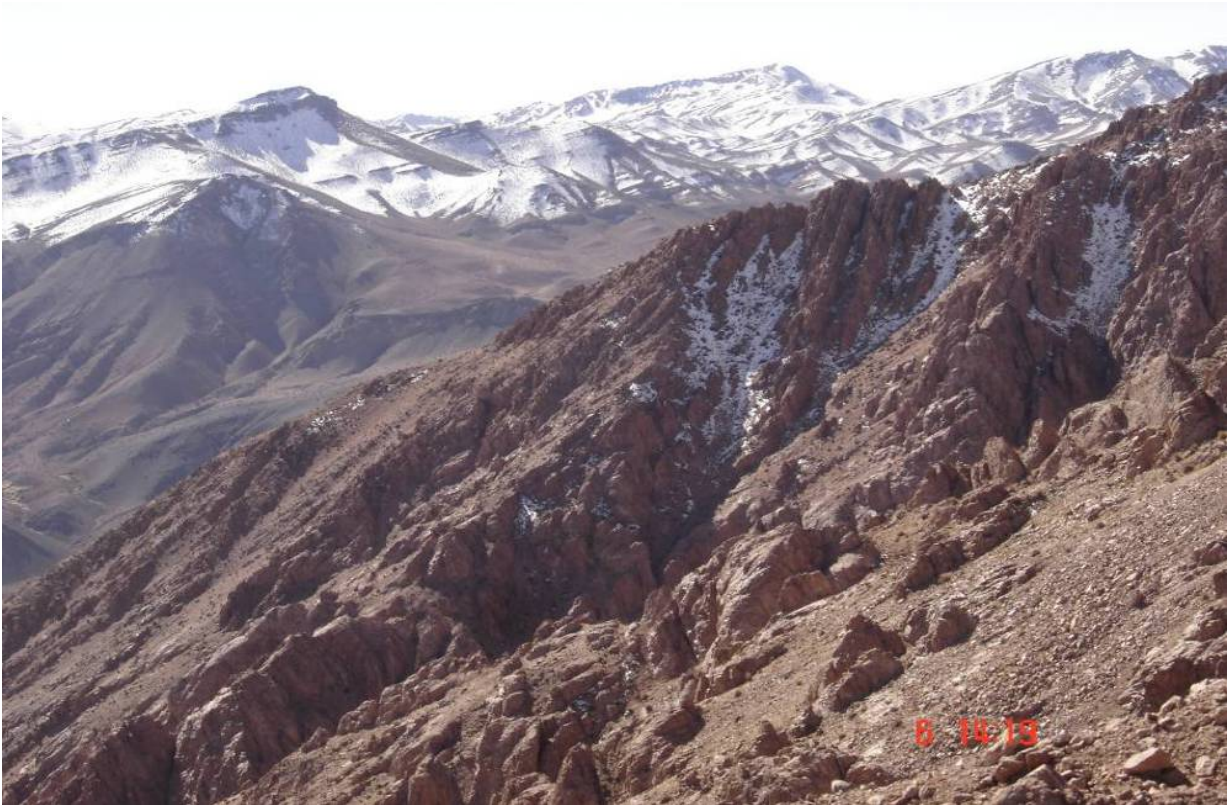
**Foto 4.** Panorama de un afloramiento del granito paleozoico en la quebrada Campamento. Vista hacia el NW. Se aprecia el intenso fracturamiento por diaclasamiento que afecta a estas rocas. Al fondo atrás, se observan las secuencias sedimentarias triásicas y jurásicas que sobreyacen a las intrusivas paleozoicas.

Una serie de estructuras de origen por contracción térmica y/o tectónica (diaclasas, fracturas y fallas) afectan intensamente a las unidades de roca presentes en el área, especialmente a los granitoides paleozoicos (**Foto 4**).

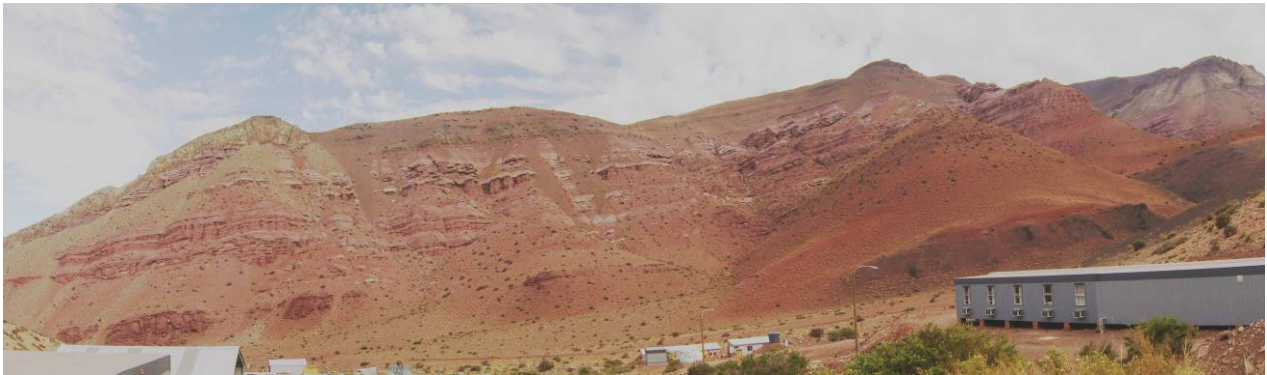
**Foto 5.** Panorama de la ladera NW de la quebrada La Brea mostrando la Formación Lagunillas (miembro Cocambico) sobreyaciendo a la Formación La Ternera, parte derecha de la foto. Vista tomada hacia el WNW.

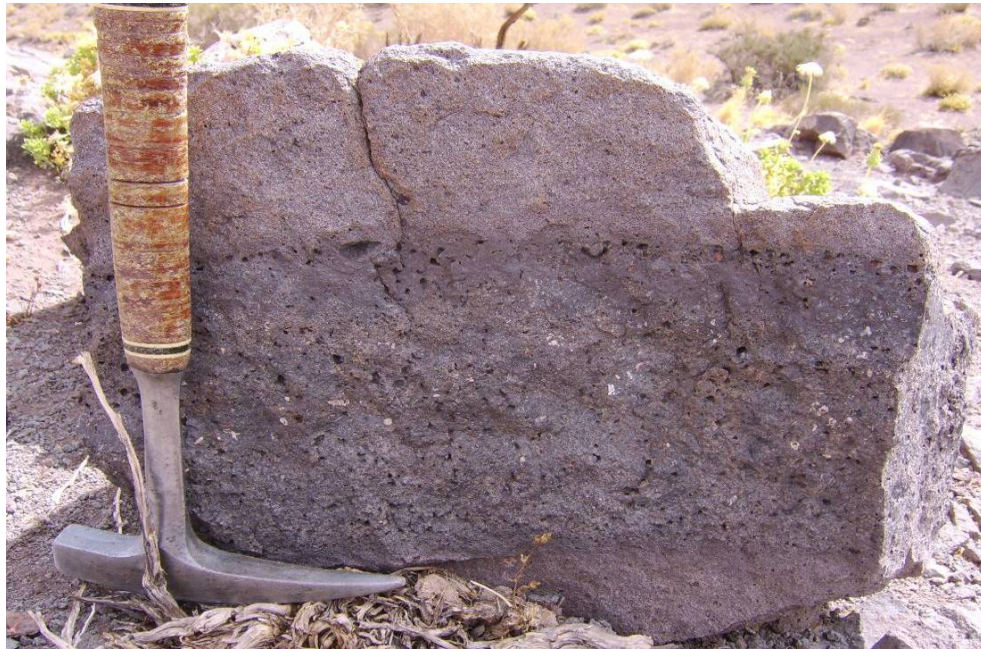
**Foto 6.** Vista de detalle de un bloque de andesita del miembro medio de la Formación La Ternera en la parte media de la quebrada La Brea. Se observan muy bien las abundantes vesículas y amígdalas, características de esta unidad.

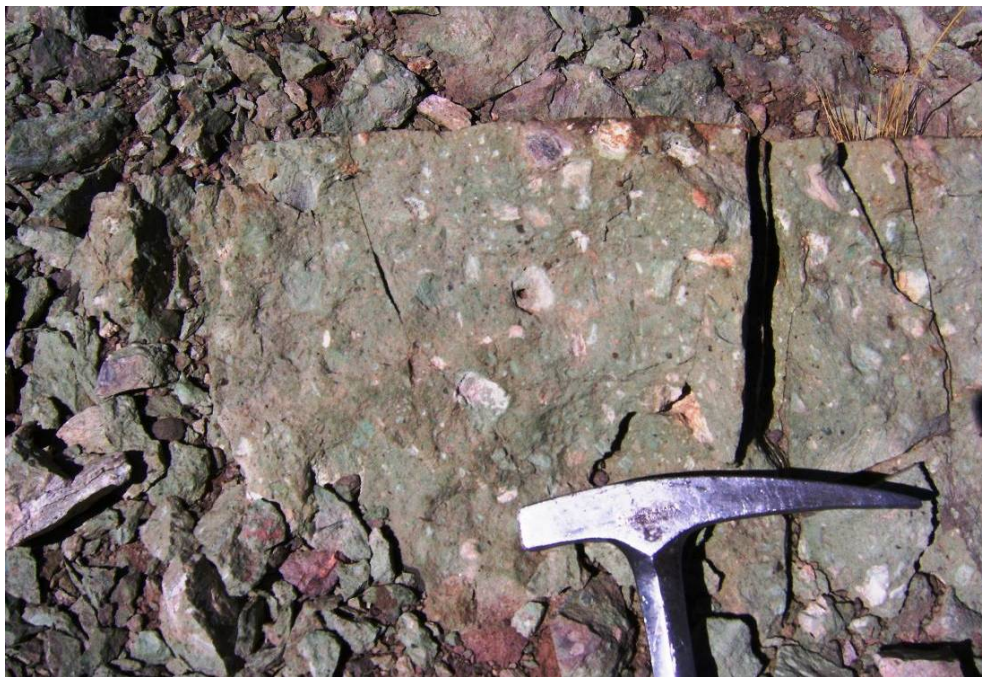
**Foto 7.** Detalle de la textura y aspecto de las tobas intercaladas en la Formación La Ternera. Miembro medio de la unidad. Foto tomada en afloramientos que corta el camino entre el campamento y la mina aproximadamente en el Km 2.

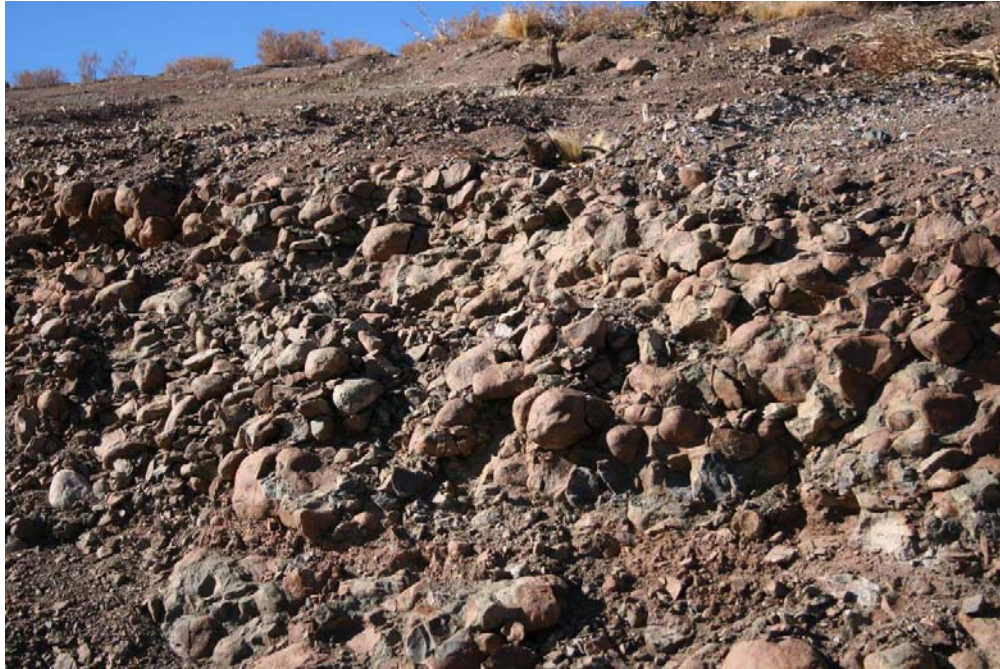
**Foto 8.** Aspecto de detalle de los ortoconglomerados, compuestos por bolones de andesita intercalados hacia la base de la Formación La Ternera (Miembro medio) en el área de estudio. Este nivel se observa a lo largo del camino de acceso a la mina.

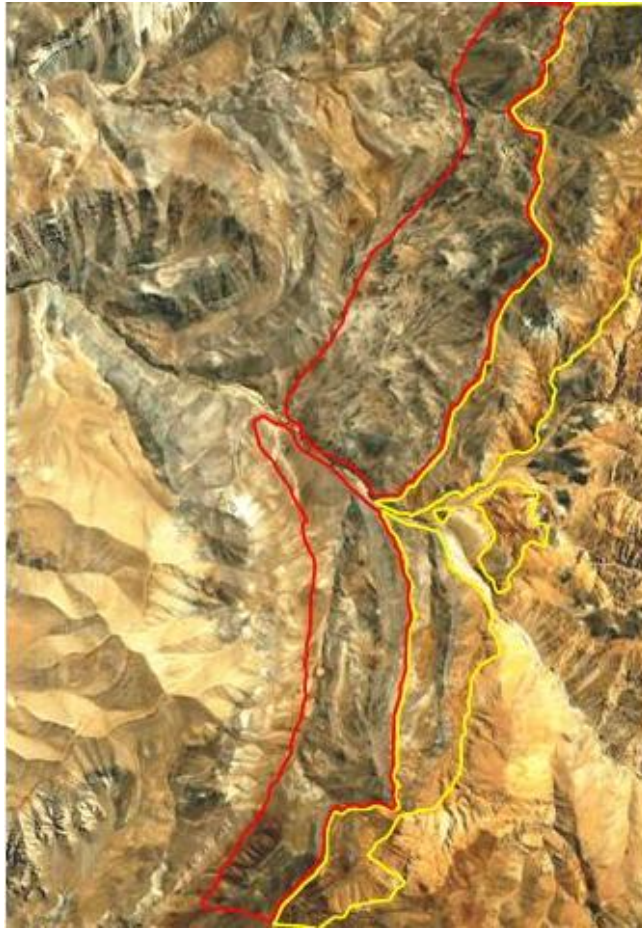
**Foto 9.** Vista aérea de la franja NS de la Formación Lagunillas en el sector de las quebradas Ramadillas – La Brea. En amarillo : Miembro Inferior Cocambico. En rojo: Miembro Superior Pastos Largos.

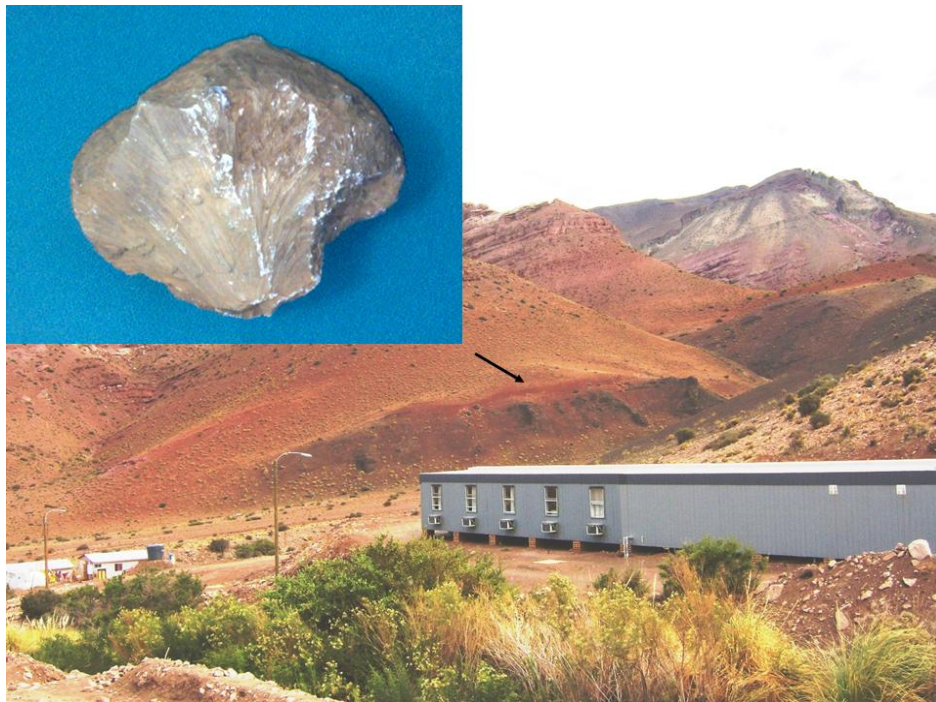
**Foto 10.** Concreción cerebriforme de Aragonita (recuadro). En el panorama general al nw del campamento se indica la ubicación del nivel con concreciones

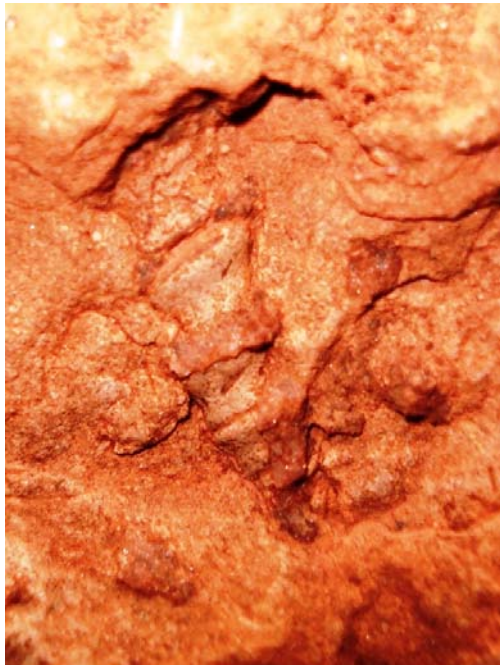
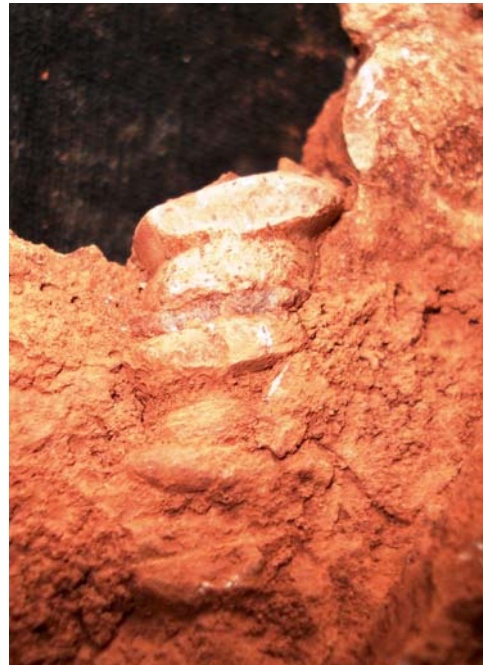
**Foto 11.** Fósiles de Turritella sp. En los primeros metros basales de la Formación Lagunillas en los afloramientos al SW del campamento actual (Cortesía Marcelo Ramírez Mellado).

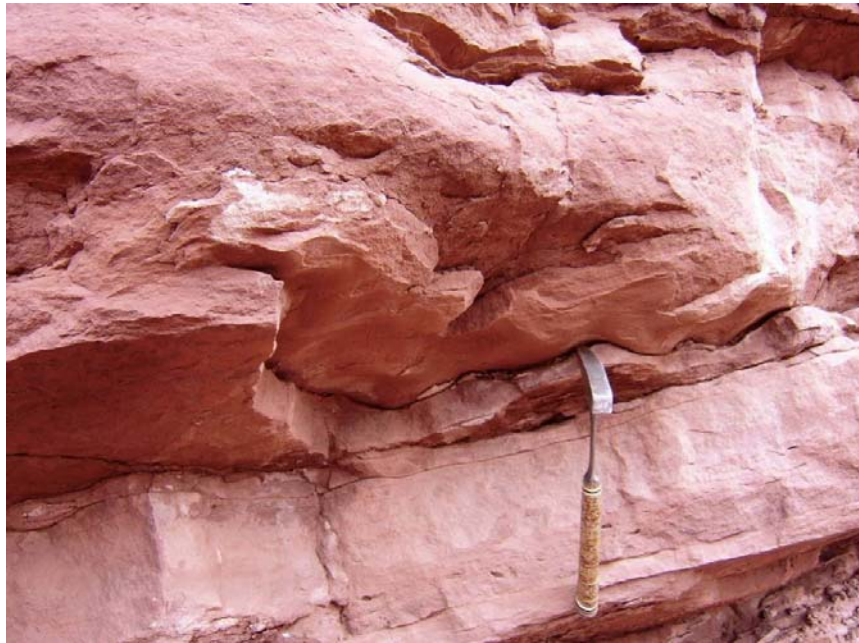
**Foto 14.** Detalle de marcas de carga "Load Casts" en el nivel 1d de la Formación Lagunillas en la ladera NW de la quebrada La Brea. Se aprecia que la dirección de las marcas es EW.

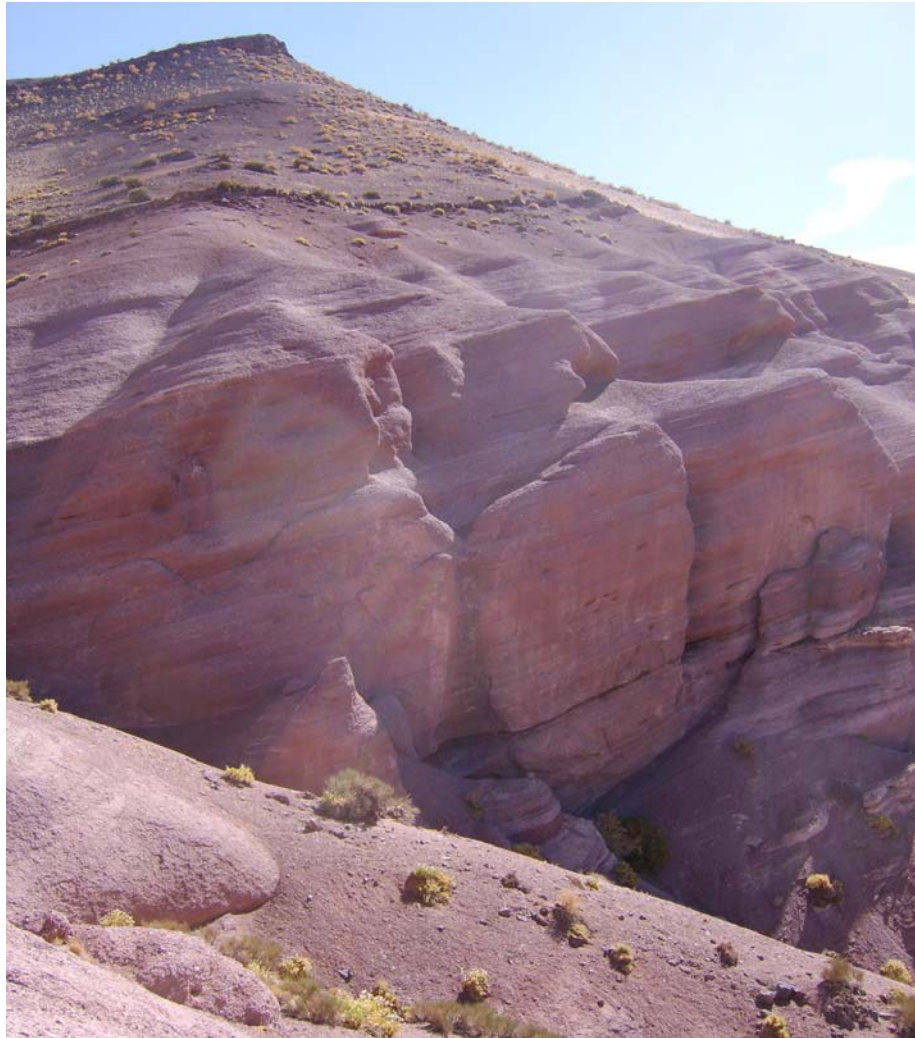
**Foto 16.** Panorama de detalle de una cornisa de ortoconglomerados sobre la ladera NW de la quebrada La Brea. Se ve claramente la estratificación monoclin al W. Vista hacia el N.

- 1e- Sobre las areniscas rojas siguen 125 a 135 m de ortoconglomerados rojos, en parte blancos por alteración, con buena estratificación (**Foto 16**) y tamaños de clastos entre 4 a 20 cm (**Foto 17**), la matriz corresponde a litarenita gruesa. Se trata de rocas bien cementadas y duras al golpe del martillo. Los clastos corresponden a rocas volcánicas (andesitas), piroclásticas (riolitas) y sedimentarias (lutitas y/o areniscas rojas), no se observan clastos de rocas intrusivas. Hacia arriba los conglomerados culminan en un espesor variable entre 0 a 40 m de areniscas rojas gruesas con muy buena estratificación (**Foto 18**).

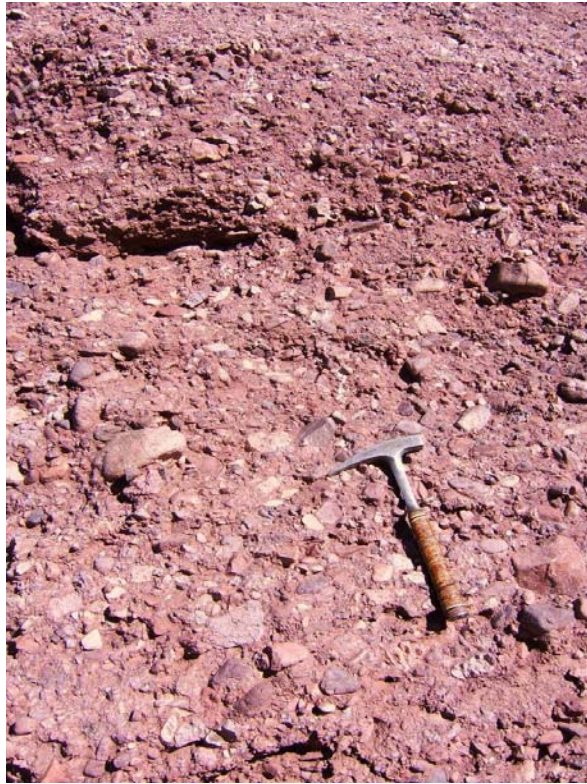
**Foto 17.** Foto de detalle del Nivel 1e de ortoconglomerados, mostrando la granulometría de estos niveles y el carácter redondeado a subredondeado de los clastos.

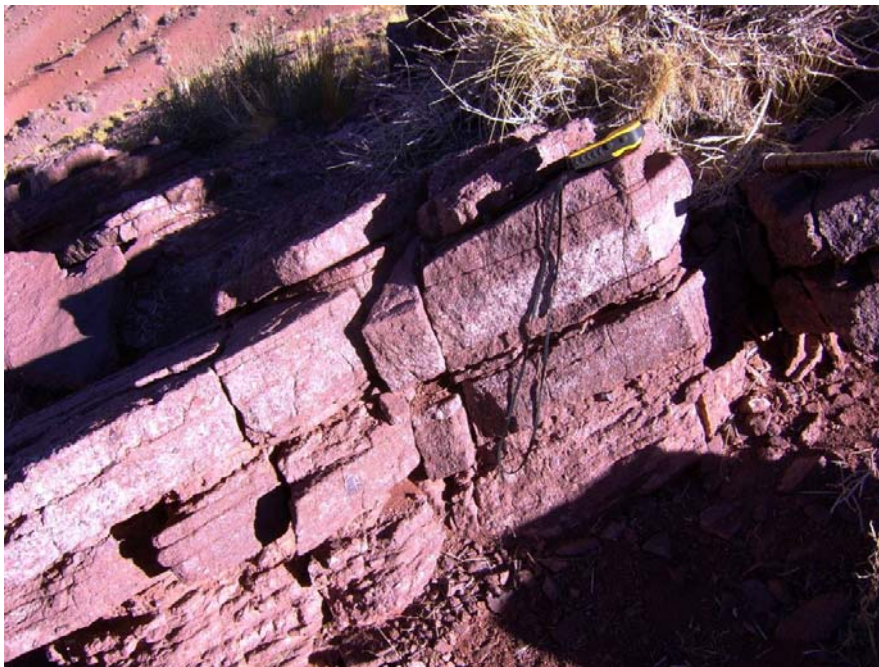
**Foto 18.** Detalle de la estratificación y rumbo y manteo de las areniscas rojas del nivel 1e. Vista tomada en la divisoria NW de la quebrada La Brea.

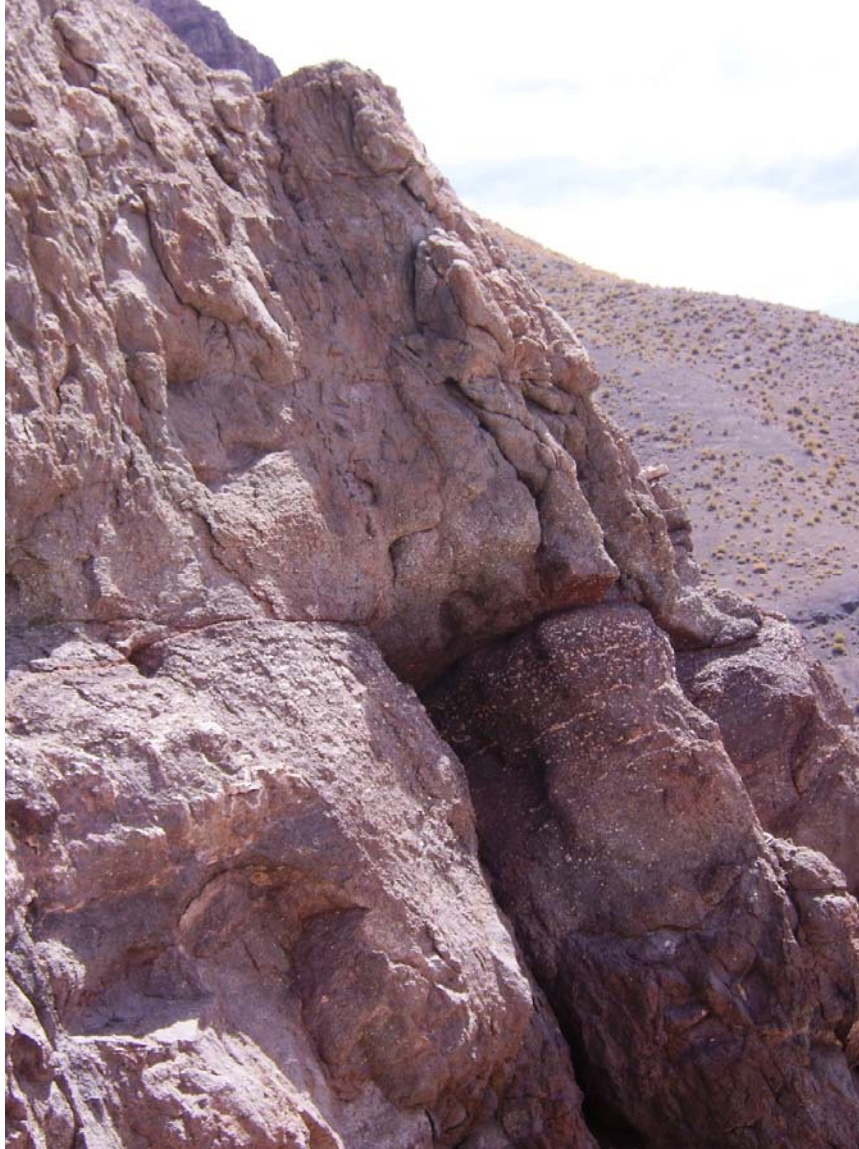
**Foto 19.** Panorama de detalle de una cornisa de lavas andesíticas en la cuchilla de la ladera W de la quebrada La Brea. Vista hacia el N.

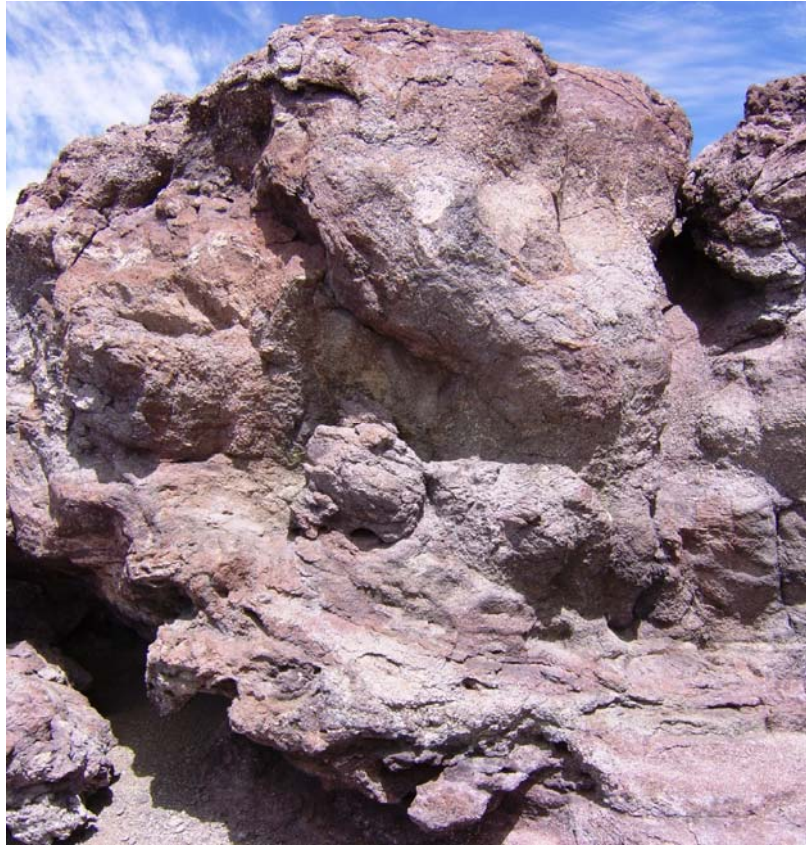
**Foto 20.** En el mismo lugar de la foto anterior. Se ilustra el aspecto de la parte superior brechosa de las coladas.

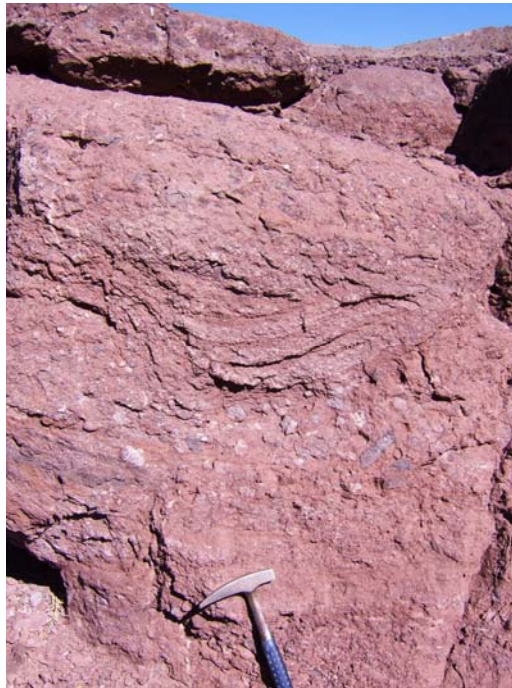
**Foto 21.** Ejemplo de Paleocanales en la base de las areniscas rojas sobre las lavas en el Miembro Inferior Cocambico de la Formación Lagunillas. Vista hacia el SW. Cuchilla entre las Quebradas Cocambico y Pastos Largos.

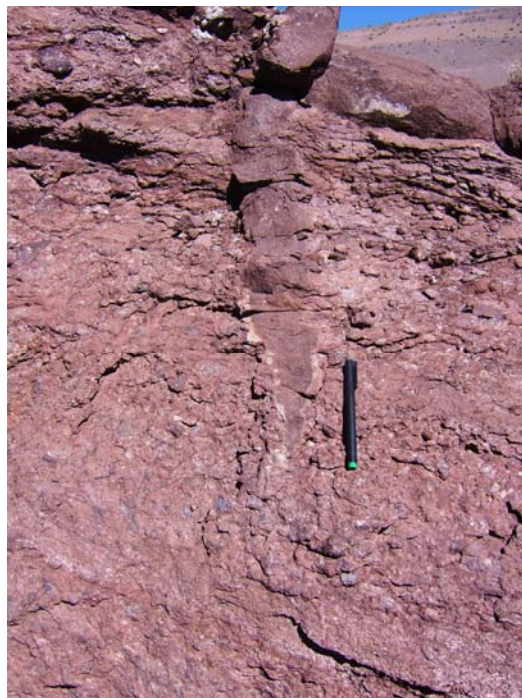
**Foto 22.** Ejemplo de dique sedimentario con relleno pasivo desde arriba. Mismo lugar de foto anterior.

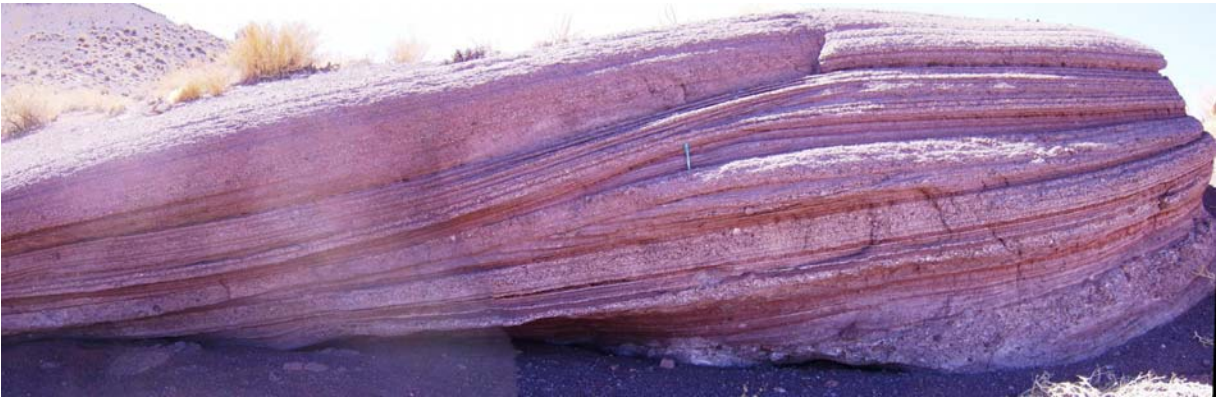
**Foto 23.** Ejemplo de estratificación entrecruzada en la base de las areniscas rojas sobre las andesitas en el Miembro Inferior Cocambico. Afloramiento en la parte más alta de la ladera W de la quebrada La Brea al NW del Campamento actual.

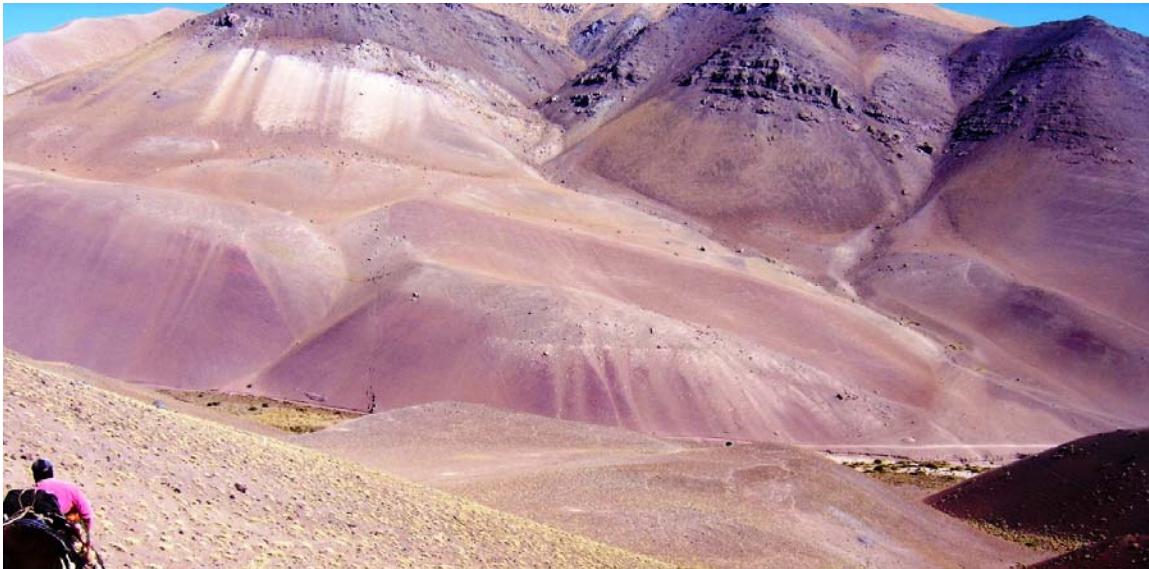
**Foto 24.** Panorama de la ladera W de la quebrada El Pingo mostrando parte del Miembro Superior de la Formación Lagunillas. El contacto con la Formación Quebrada Seca sobreyacente se ubica por debajo del nivel blanco (toba ignimbrítica) que se observa en la parte superior Izquierda. Vista hacia el SW.

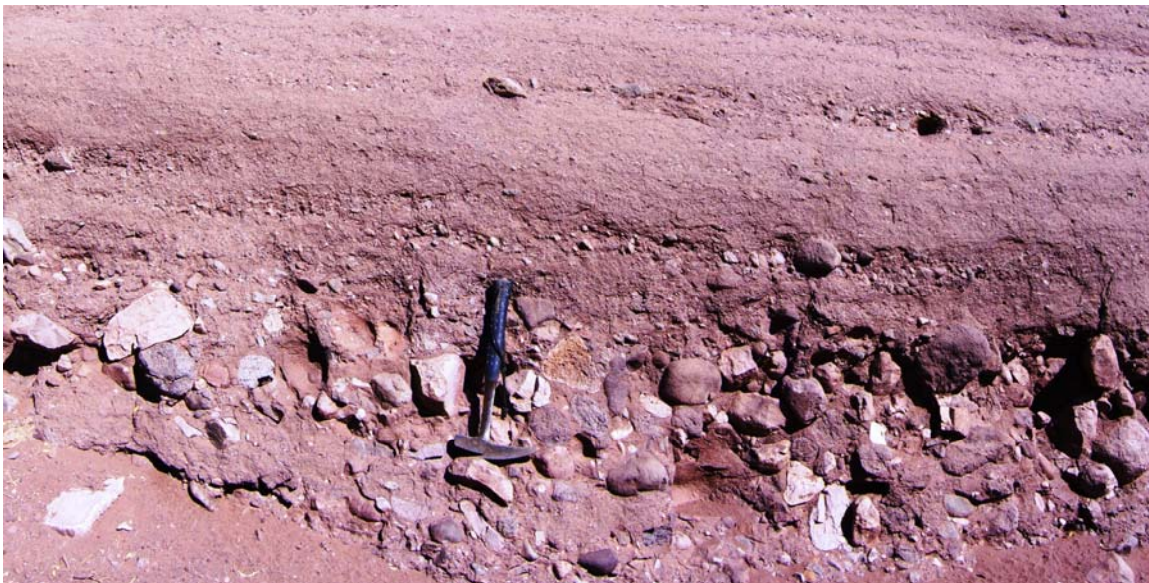
**Foto 25.** Vista de detalle de los afloramientos de areniscas y conglomerados en el afloramiento que cruza el camino de acceso al Proyecto caserones al W de la salida de la quebrada El Pingo.. se aprecia el carácter marcadamente más angulosos que los clastos del Miembro Inferior.

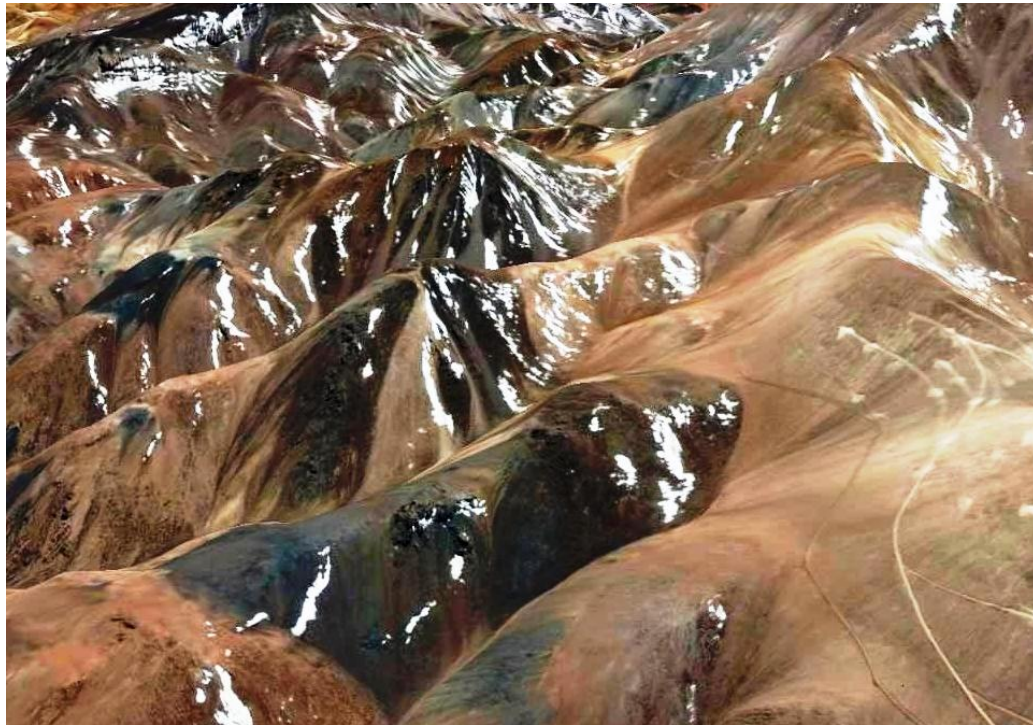
**Foto 26.** Complejo volcánico de lavas andesíticas, intrusivos dioríticos asociados y brechas volcánicas al NW del sector de la mina. Vista aérea hacia el NE.

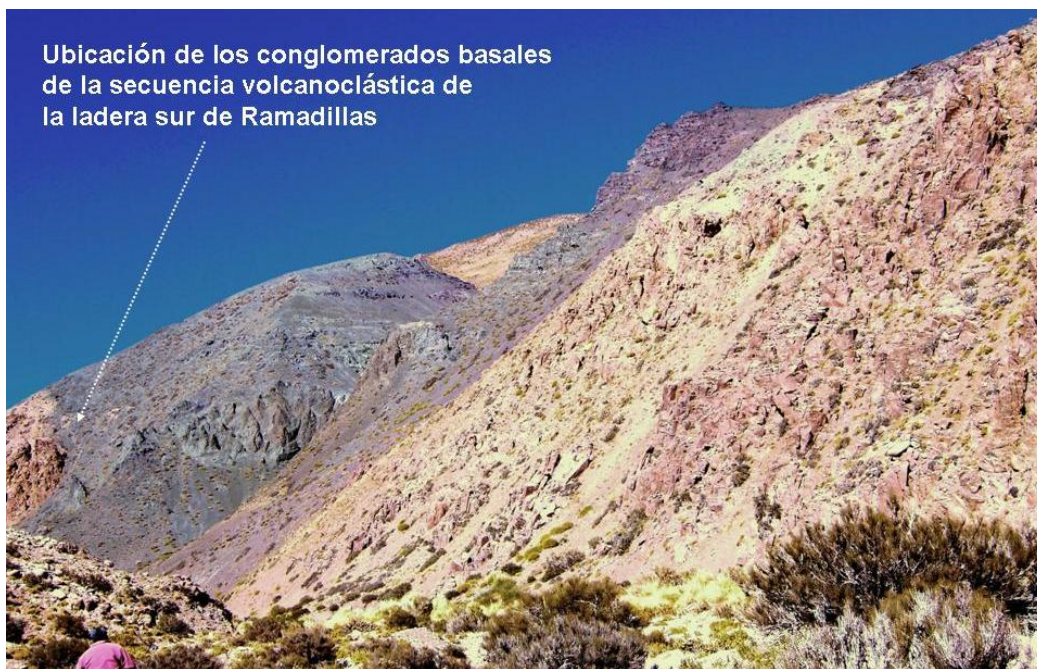
Ubicación de los conglomerados basales de la secuencia volcanoclástica de la ladera sur de Ramadillas

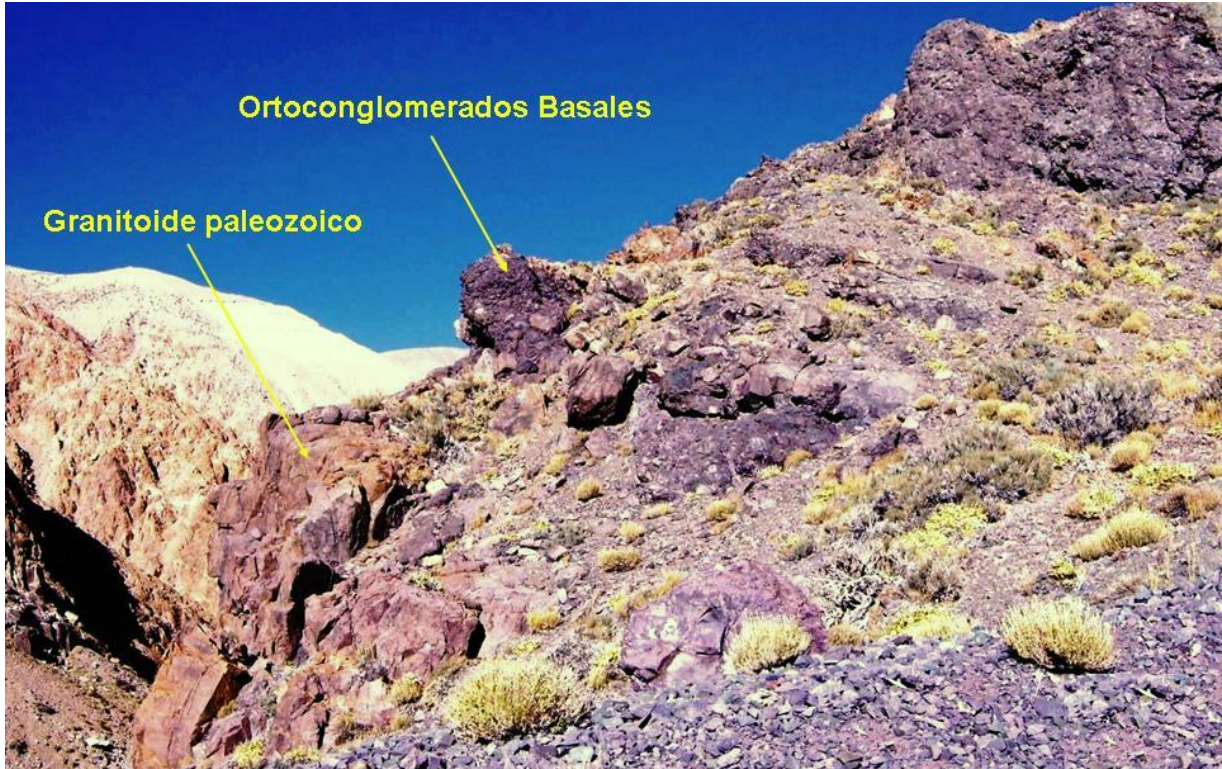
**Foto 28.** Panorama de detalle de la base de la secuencia volcanoclástica de la margen sur de Ramadillas mostrando el nivel basal de ortoconglomerados gruesos sobre el granitoide paleozoico. Vista al ESE.

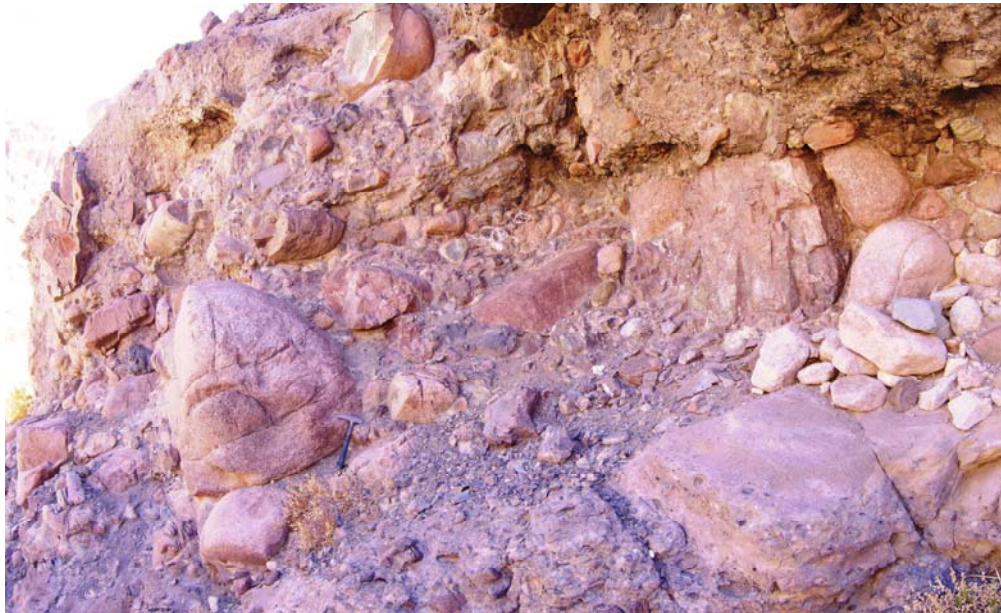
**Foto 29.** Detalle de los ortoconglomerados basales en el lado norte de Ramamdillas. Se aprecia el redondeamiento de los bloques mayores y lo scas de la matriz de arenisca gruesa a microconglomerádica. Vista al norte de afloramiento al nivel del río.

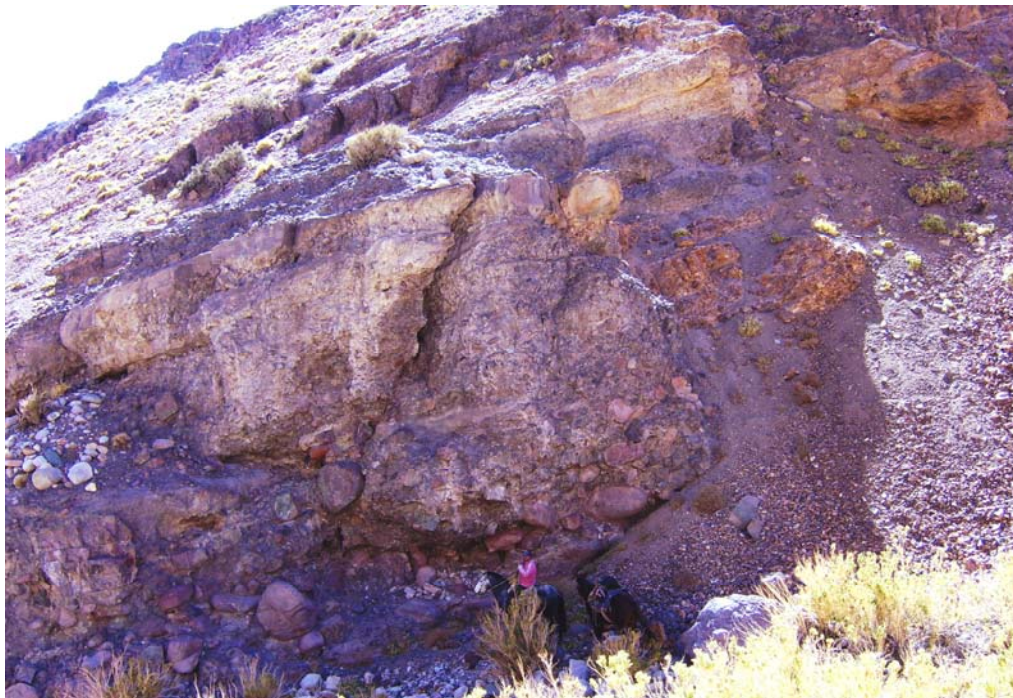
**Foto 30.** Panorama del afloramiento de los ortoconglomerados basales en la ladera norte del río Ramadillas. Se observa el gran grosor de los bloques basales y su rápida disminución de tamaño hacia arriba. Se aprecia la inclinación hacia el NW. Vista tomada hacia el NE. Nótese el tamaño de algunos bloques comparado con el caballo y jinete.

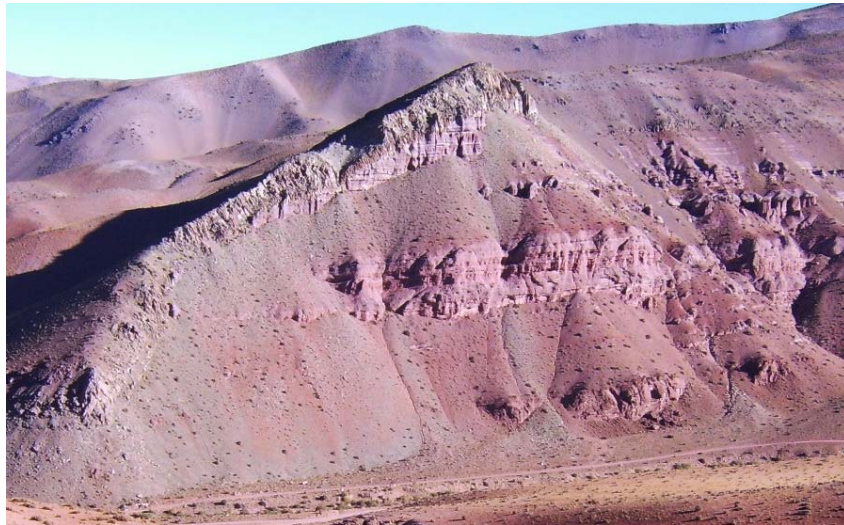
**Foto 31.** Panorama hacia el WNW desde el camino a la mina. Vista tomada hacia la ladera NW de la quebrada La Brea mostrando la secuencia de la Formación La Brea cortada por un filón andesítico presumiblemente de edad Cretácico Superior.

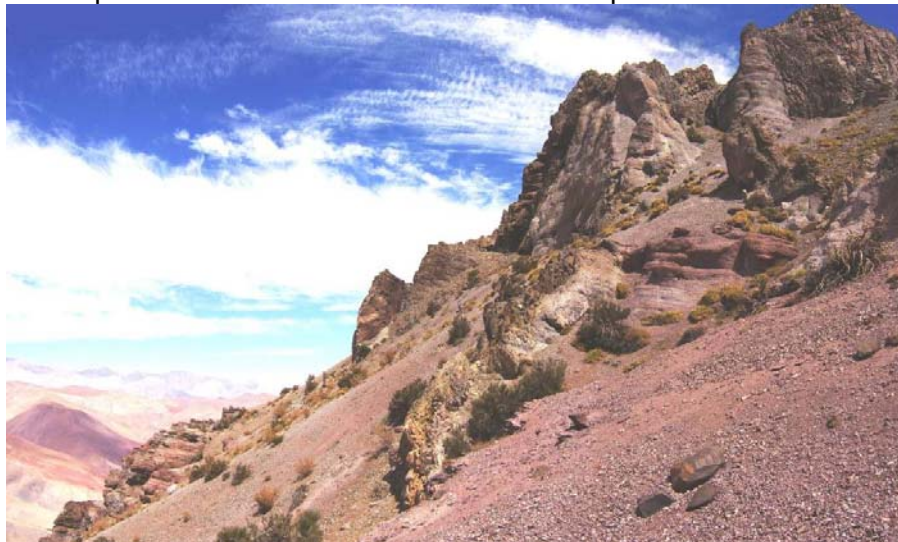
**Foto 32.** Vista de detalle de un sistema de diques andesíticos intruyendo a los ortoconglomerados en la cuchilla de la ladera NW al norte del campamento.

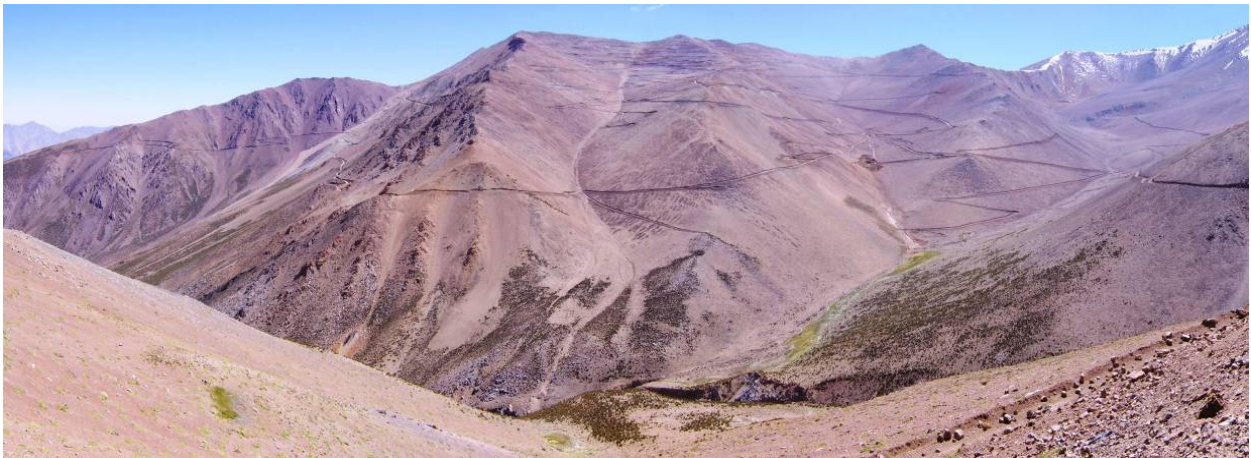
**Foto 33.** Panorama general del área de la mina Caserones mostrando la cubierta coluvial sobre el monzogranito. Vista hacia el norte.

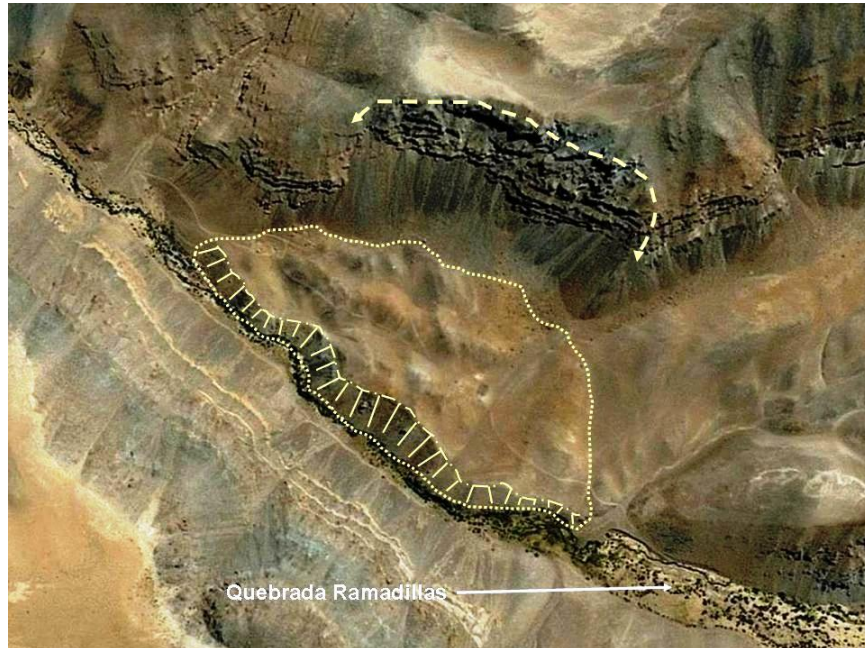
**Foto 35.** Deslizamiento en masa en la ladera norte de ramadillas. La línea punteada marca el lugar desde donde se desplazó el material. Obsérvese la superficie superior ondulada característica de remoción en masa.

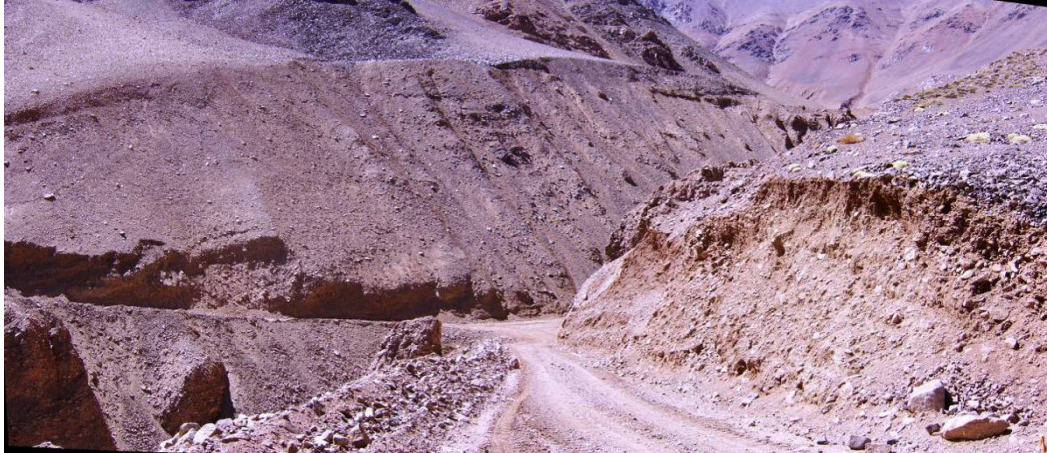
**Foto 36.** Panorama de detalle de los conos de deyección en la parte alta de la río Ramadillas, Aguas arriba del sector de El Tambo. Se aprecia el espesor decamétrico de los depósitos
