### PROYECTO CASERONES

Tipo de Documento N° 3339-0000-GE-INF-003

### GEOLOGÍA DEL PROYECTO APOYO EIA

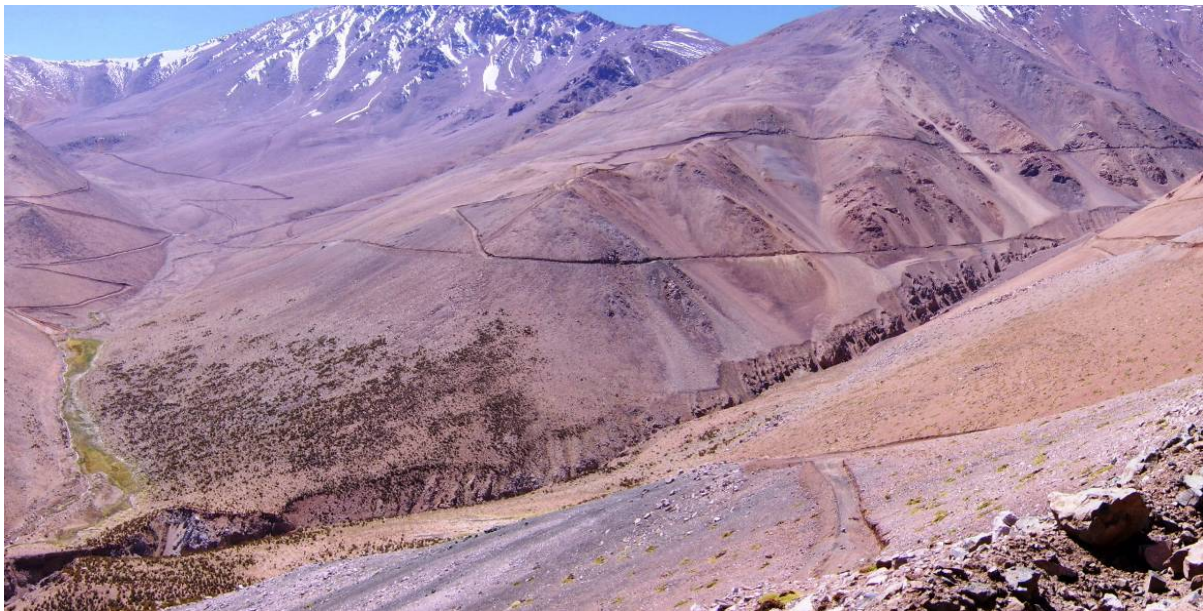
**Foto 37.** Panorama general del sector del Tambo hacia el norte. Se aprecia a la izquierda la quebrada Caserones y a la derecha la río Ramadillas, en ella se advierte claramente una canaleta de erosión que corta a los conos de deyección y a la terraza del sector de El Tambo, la que fue causada por una crecida o aluvión.

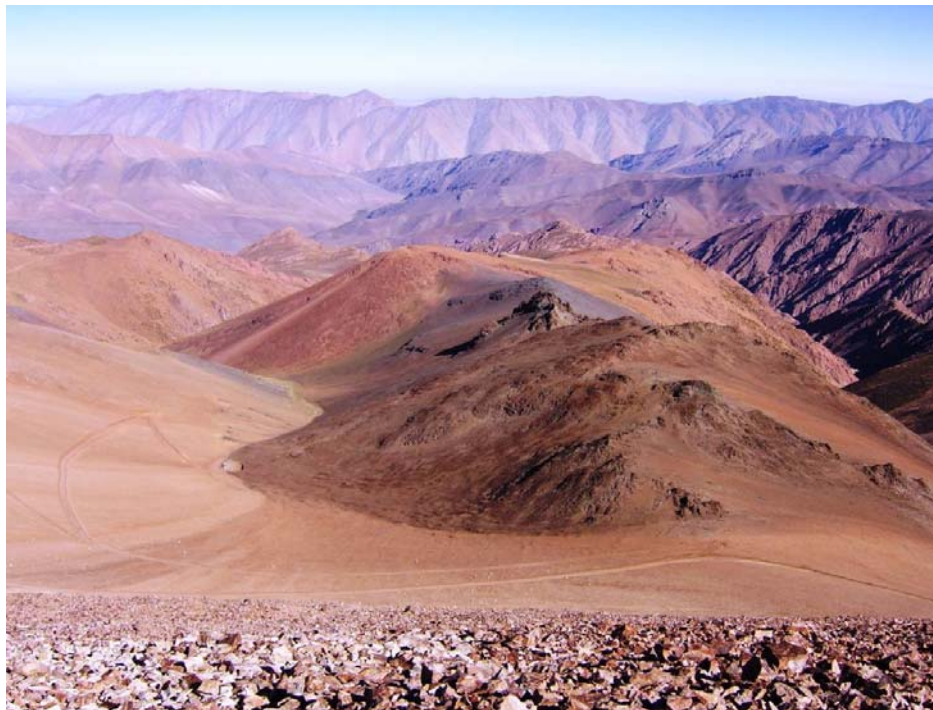
**Foto 38.** Ejemplo de alteración hidrotermal al W del cerro Chico de Caserones. A la izquierda nacientes de la quebrada La Brea y a la derecha la quebrada La Escarcha. Panorama al W. El morro en primer plano corresponde a un cuerpo microdiorítico hipabisal.

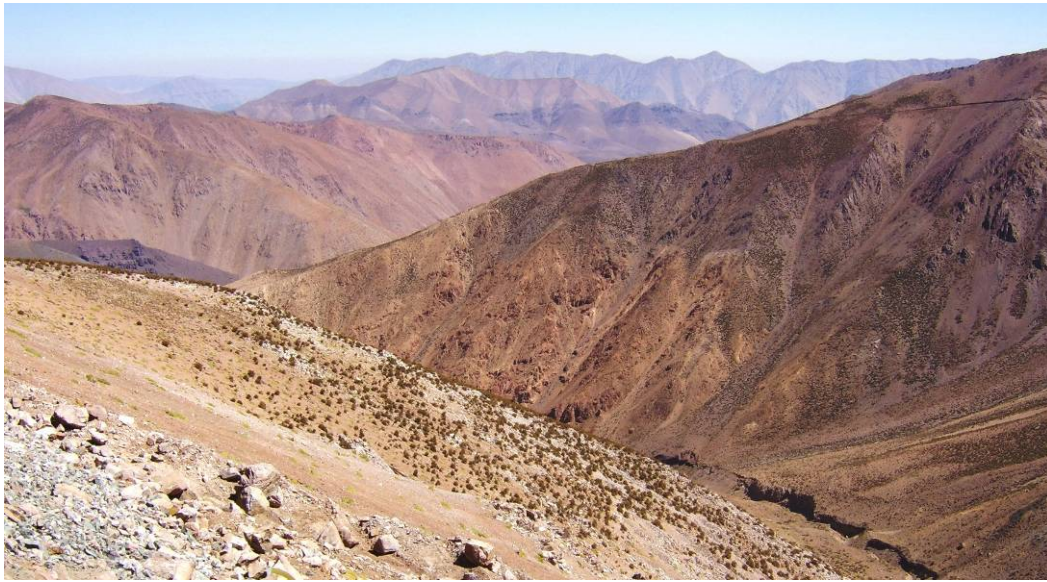
**Foto 39.** Otra vista de una zona de alteración hidrotermal. Vista hacia el NW. Esta zona de alteración se ubica en la vertiente NE de la río Ramadillas, aguas debajo de El Tambo. En este caso se trata del granito Terciario afectado por alteración hidrotermal.

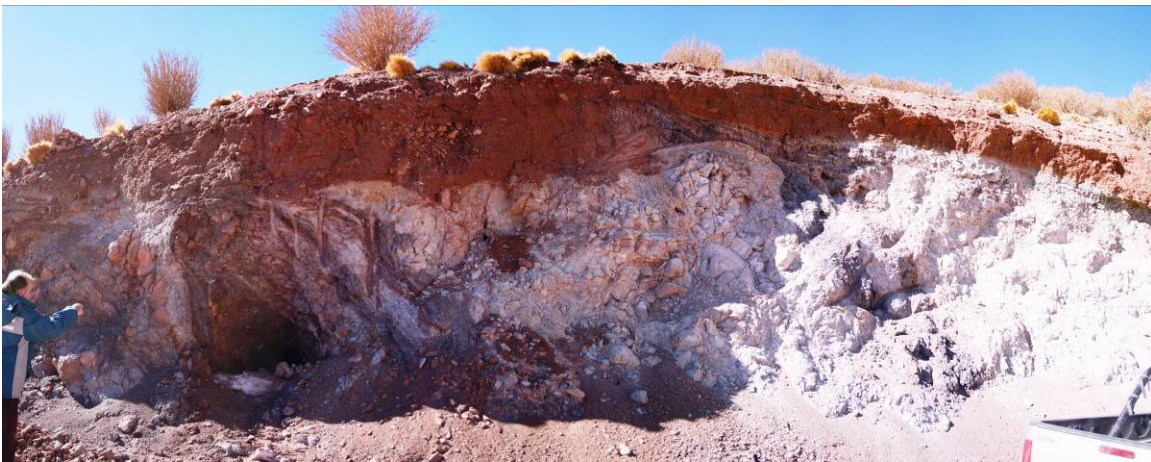
**Foto 40.** Detalle de una falla EW (general) en la zona de las siete curvas, y que ha sido puesta en evidencia por la construcción del camino de acceso a la mina. La falla tiene una componente en el rumbo importante y además aparece con una componente claramente inversa. Foto tomada hacia el SE.

Las estructuras más importantes detectadas a nivel regional corresponden al sistema EW. En efecto, además de la falla de la siete Curvas, la falla de las nacientes Cocambico se muestra como una estructura importante ya que el desplazamiento en sentido dextral, es de aproximadamente unos 200 a 300 m, el que además iría acompañado de un alzamiento relativo del bloque sur. En las nacientes de la quebrada Cocambico los efectos de esta estructura es que altera en las cercanías de su traza la inclinación de los niveles sedimentarios de la Formación Lagunillas, los que de una inclinación monótona y repetitiva de 25° al W pasan en corto trecho a adoptar una inclinación vertical (**Foto 41**), para después retomar la misma actitud de 25° al oeste, al sur inmediato de las nacientes de la quebrada (**Foto 42**). Por otra parte se observa un claro desplazamiento en el que el nivel de lavas del base del Miembro superior Pastos Largos se enfrenta hacia el sur con el nivel de conglomerados del Miembro inferior Cocambico lo que indica un desplazamiento relativo hacia el oeste del bloque sur lo que habría producido el cambio de inclinación de las capas del bloque norte en la parte más cercana a la zona de falla.

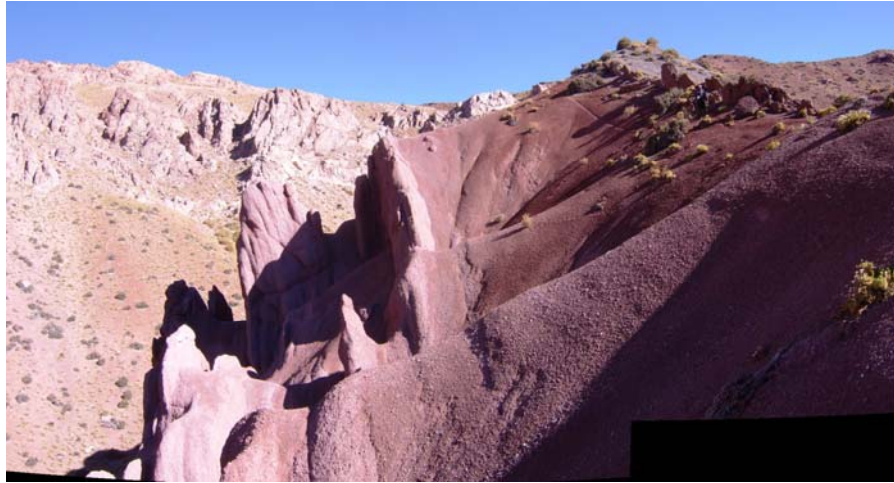
**Foto 41.** Panorama de detalle de la secuencia clástica desmiembro Inferior Cocambico de la Formación Lagunillas en las nacientes de la quebrada Cocambico. Se aprecia el fuerte manteo de las capas (actitud subvertical) contrario a la actitud general de manteos entre los 25° a 30° lo que indica un fuerte arrastre hacia el W (movimiento dextral). Vista al S.

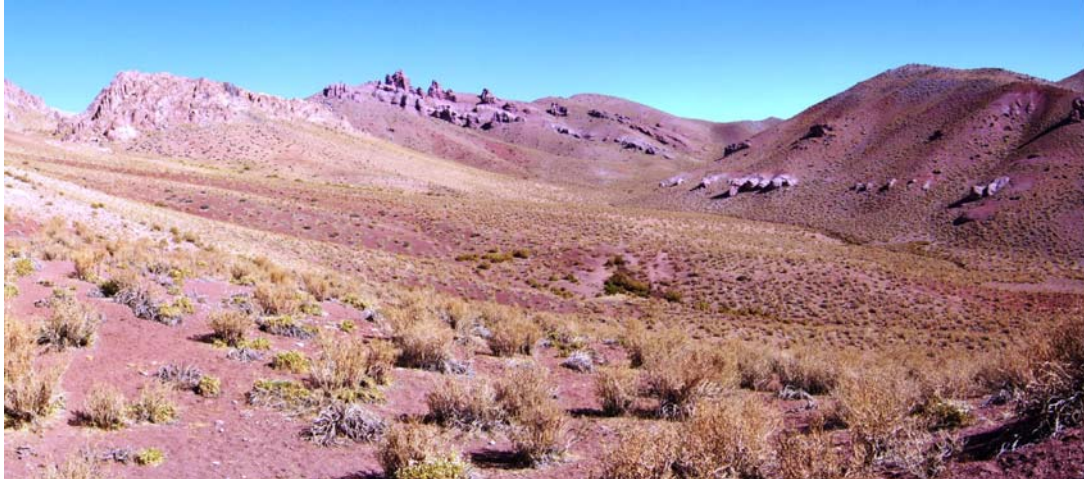
**Foto 42.** Panorama del fondo de la Quebrada El Pingo desde el portezuelo con la quebrada Cocambico, mostrando como los niveles clásticos del miembro inferior Cocambico, descansando sobre el granito paleozoico, retoman su actitud de manteo normal de 25° al W en el bloque sur de la falla EW, de desplazamiento principal dextral.
