# PLAN DE MANEJO DE HUMEDALES ALTOANDINOS

El Proyecto Caserones, de Lumina Copper Chile, aprobado mediante resolución Exenta N° 013/10 de la Comisión Regional del Medio Ambiente de la III Región de Atacama contempla dentro de los planes de manejo de la vegetación y flora, –y como una medida destinada a compensar la alteración de una vega existente en la quebrada de Caserones–, un programa destinado a la relocalización de la misma en un área de condiciones similares.

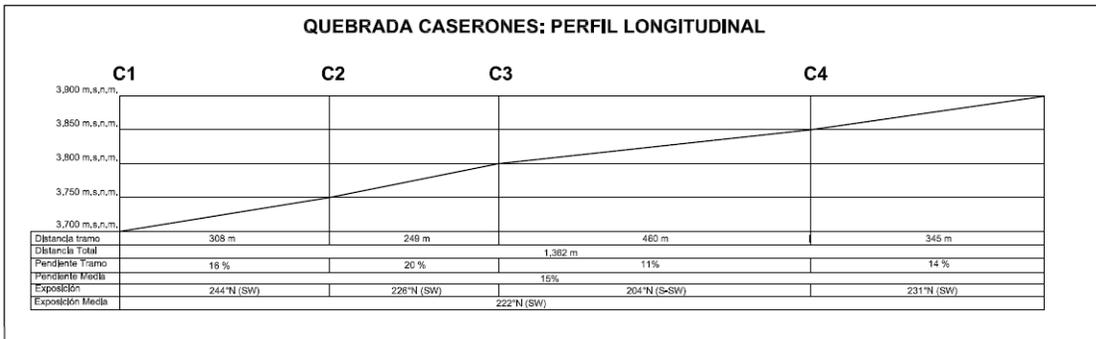
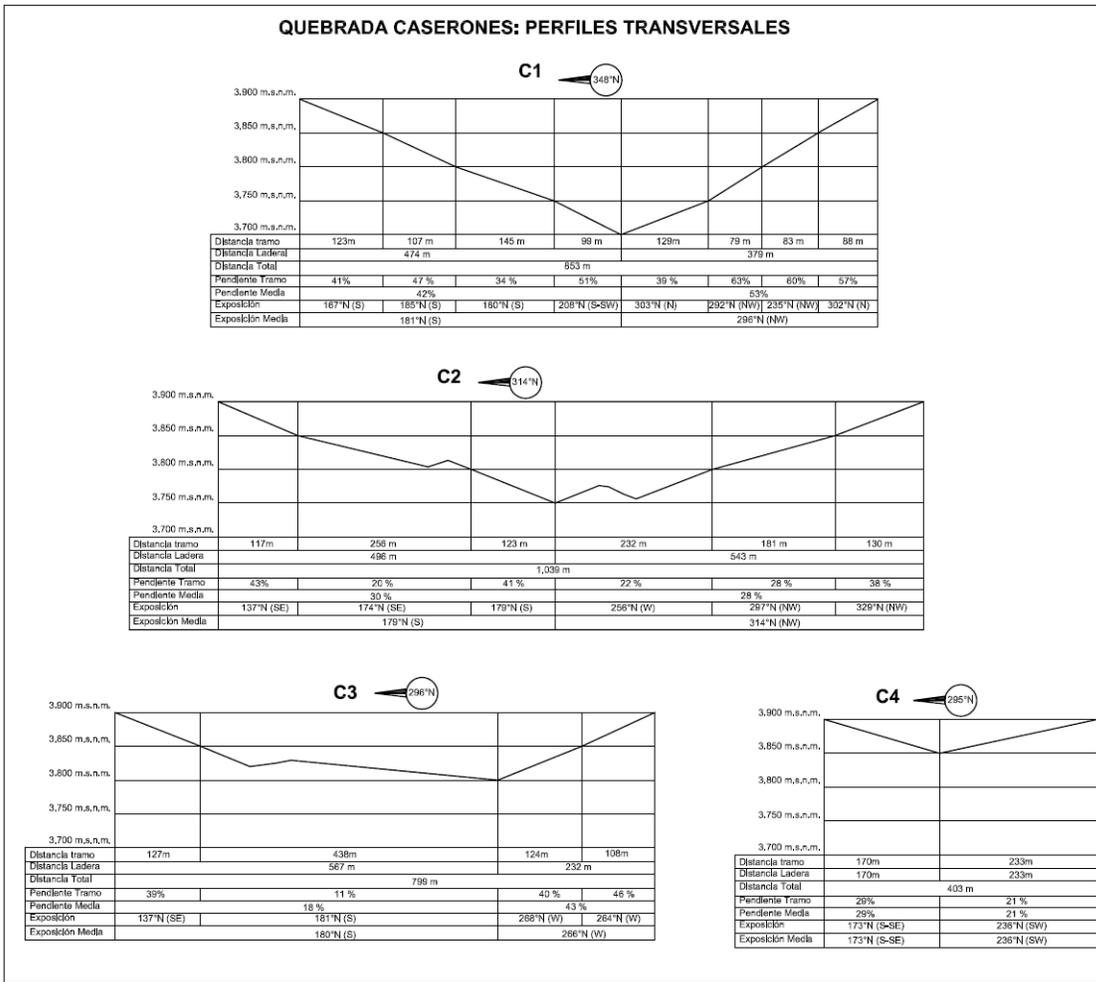
**Figura 3 Perfil Longitudinal y Transversal Quebrada Caserones (en sector Vega)**

La vega de Caserones se ubica en el curso medio de la quebrada del mismo nombre entre los 3.700 y los 3.900 msnm. En este sector, la quebrada se presenta como un valle de laderas de pendientes medias a altas, con un fondo de quebrada con pendientes bajas a medias que se va estrechando –y consecuentemente aumentando en pendiente de laderas– en la medida que desciende. Presenta una dirección general NE-SW, con una pendiente media (en el eje) de 15%, con variaciones entre 11 y 20%. En Anexo N°1 se presenta un detalle de análisis de suelos y agua realizados en la vega Caserones.

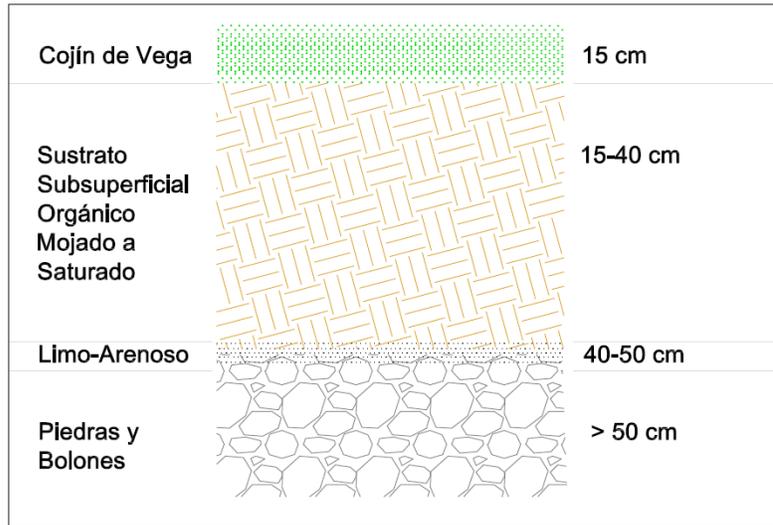
**Figura 4 Perfil Típico del Sustrato de la Vega**

En términos de sustrato, la vega presenta una estratificación muy característica que, con variaciones en el nivel de saturación de agua, se repite en los distintos sectores o fases de la vega: Esto es que sobre un basamento de piedras y bolones (muy típico de las quebradas cordilleranas) se extiende una capa de textura franca (clara depositación de sedimentos del sistema de drenaje de las vegas) y sobre ella, constituyendo el cuerpo de la vega, una gruesa capa (de 20 a 40 cm) de material visiblemente orgánico compuesto de restos de raíces y tallos muertos y semi-descompuestos de las mismas especies de la vega. Sobre esta capa, y con una difusa línea de separación se desarrolla, la fracción fotosintéticamente activa de la vega (Figura 4)

Desde el punto vista del plan de relocalización, el elemento relevante del perfil lo constituye el sustrato subsuperficial que es donde efectivamente se asienta la fracción activa de la formación. Este sustrato ha sido muestreado y enviado a laboratorio con el objeto de conocer en el mayor detalle posible su composición y valor nutricional. Ver Anexo N°1.

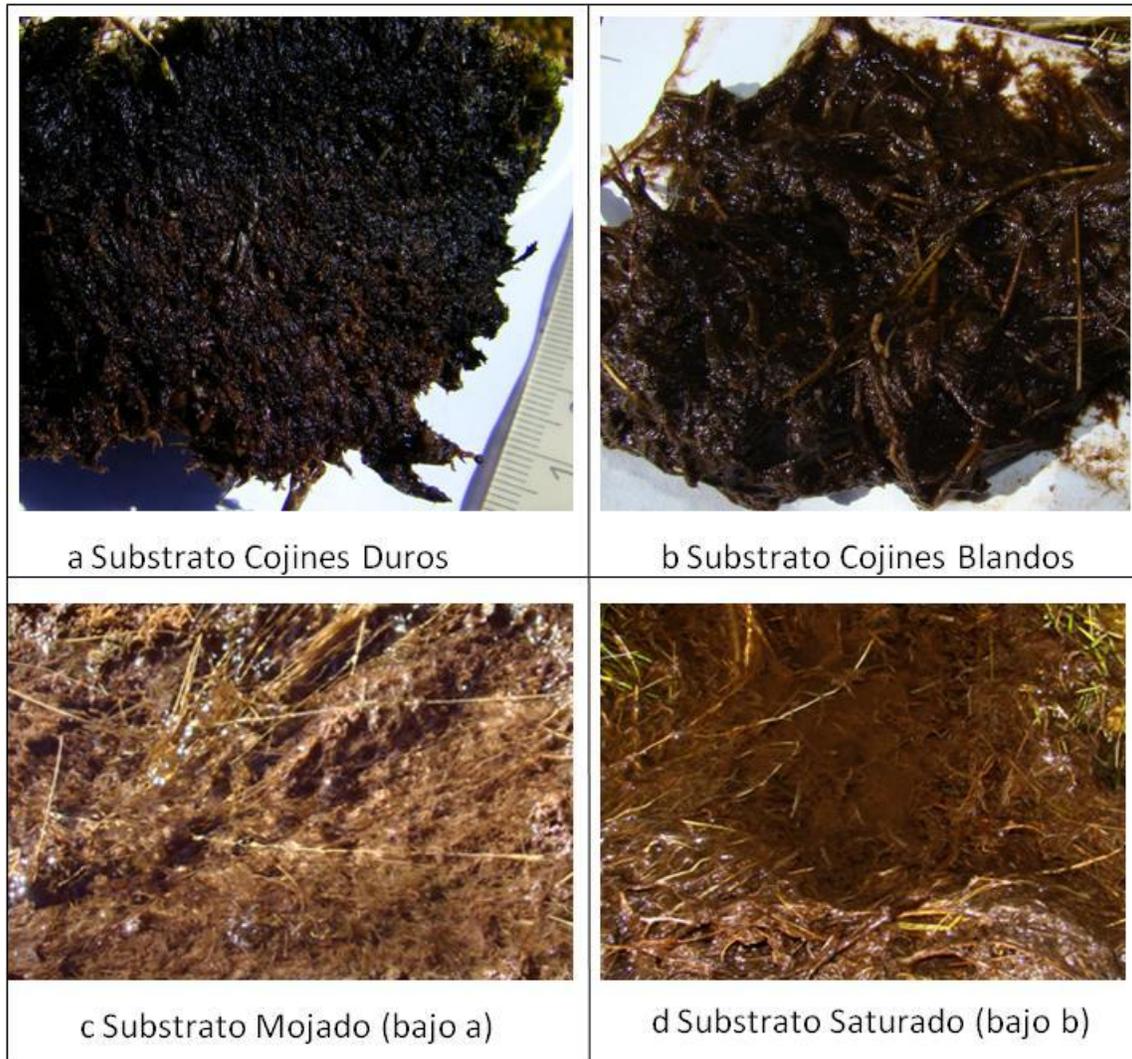
**Figura 5 Substrato Sub-superficial Vega Caserones**

De cualquier forma, es bastante homogéneo de un punto a otro de la vega, siendo la principal diferencia de una fase a otra, el nivel de saturación de agua pues mientras en la fase de cojines duros es un sustrato húmedo o mojado, en la fase blanda es un sustrato saturado de agua (Figura 5).

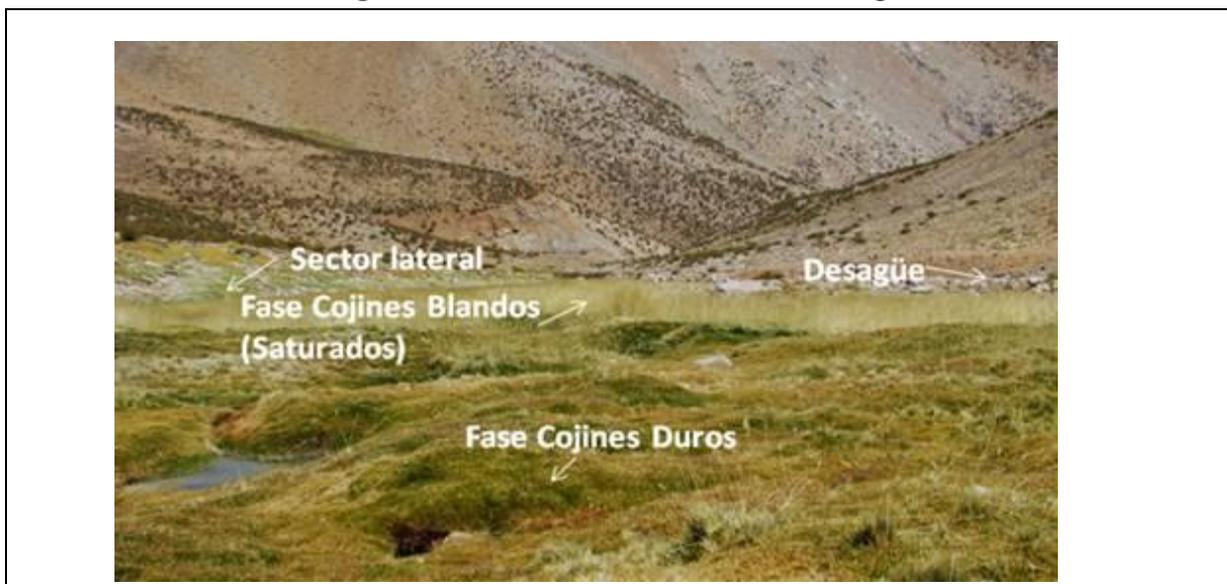
**Figura 6 Estructura o “Fases” de la Vega**

La vega en cuestión, que ocupa un total de 0,93 ha, no se presenta como una superficie homogénea y continua en composición si no que, transversalmente, puede diferenciarse en dos secciones o fases: una fase de cojines duros y una fase cojines blandos y saturados. Ver Anexo N° 2.

En cierto modo, las fases de cojines constituyen el cuerpo mismo de la vega, pues el desagüe y, especialmente, las formaciones laterales constituyen elementos que, perfectamente, pueden asociarse a otro tipo de vegetación.

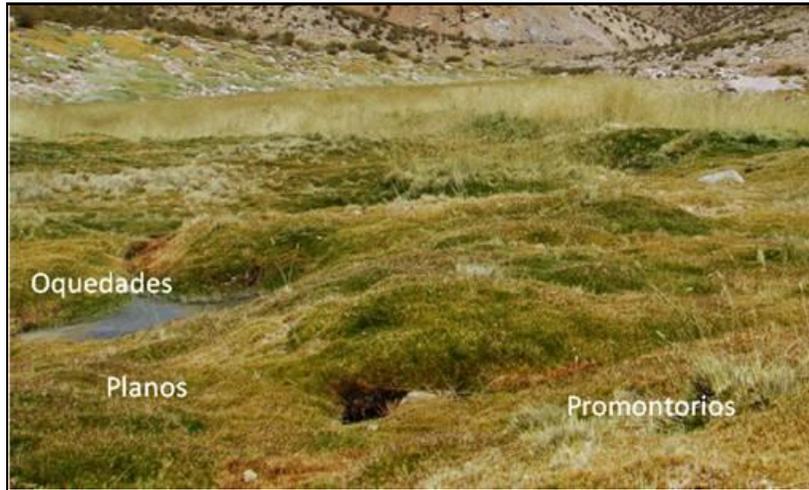
**Figura 7 Fisonomía de la Fase de Cojines Duros**

Corresponde a una formación muy densa y baja, sin agua en superficie, formada por un tapiz o cojín muy apretado y punzante de *Patosia clandestina* y *Oxychloe andina*, que presenta un microrelieve irregular, que desarrolla sectores más bien planos donde se instala este cojín, promontorios donde al cojín se le asocia *Festuca hypsophylla* principalmente y oquedades, cuyos bordes se ven rodeados de musgo y en los que aparece agua estancada (Figura 7).

Esta fase ha desarrollado una suerte de sustrato delgado, barroso, oscuro, formado por una masa de raíces en proceso de descomposición y de alto contenido de materia orgánica de incipiente mineralización que actúa, entre otras cosas, como una esponja retenedora de agua. En estas condiciones, que requieren de cierta especialización, la riqueza específica es muy baja, siendo la fase estructural de menor diversidad (véase Tabla 1)

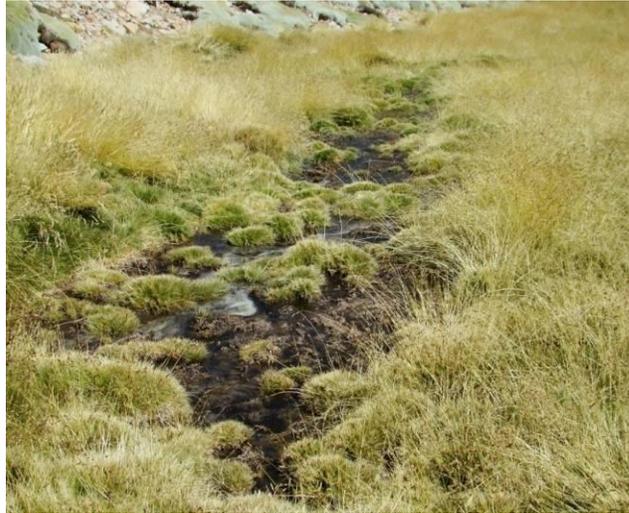
**Figura 8 Fisonomía de la Fase de Cojines Blandos**

Esta fase presenta el suelo completamente saturado de agua que, en algunos sectores fluye en forma abierta hacia los desagües de la vega (Figura 8).

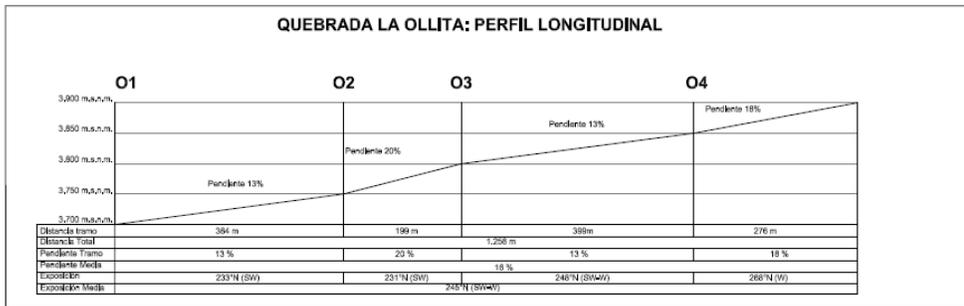
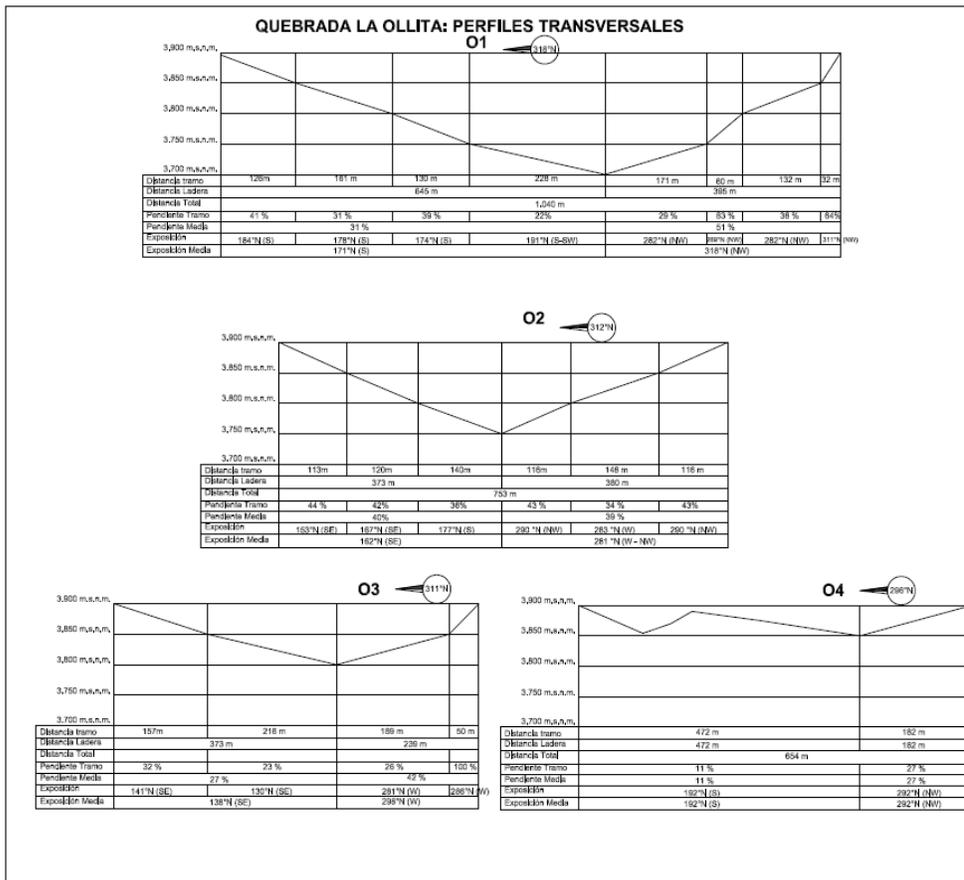
**Figura 9 Perfil Longitudinal y Transversal Quebrada La Ollita**

En términos fisiográficos generales la Quebrada de La Ollita aun cuando es un poco más abierta que la Quebrada Caserones, presenta, en un mismo segmento de altitud (que es el escogido para relocalización), condiciones morfológicas muy similares a la Quebrada Caserones, principalmente en lo que se refiere a la pendiente media y la exposición (Figura 9).

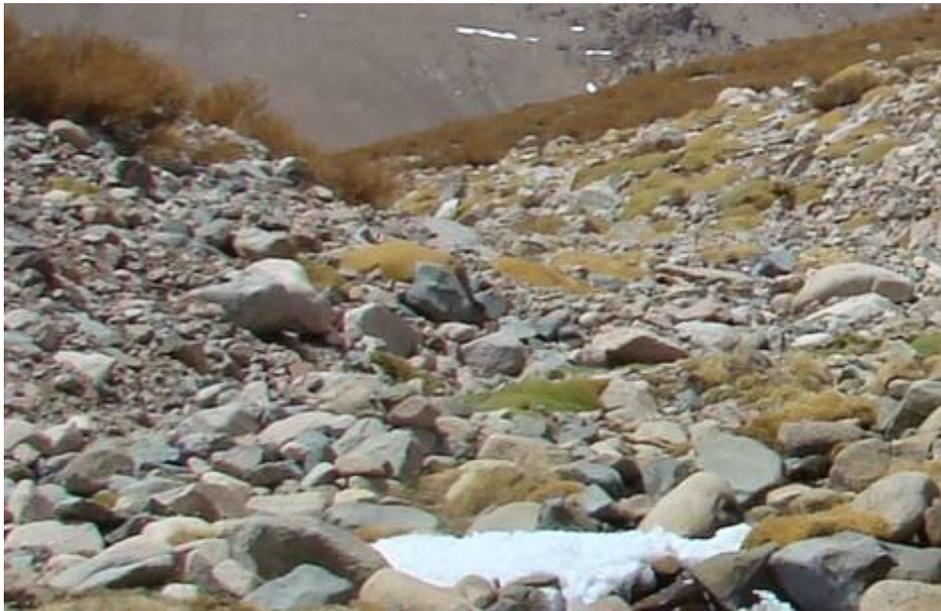
**Figura 10**      **Sustrato Superficial Sitio de Relocalización**

El sector específico escogido para la relocalización –un sitio vinculado al eje de la quebrada y sin vegetación– presenta un sustrato de piedras y bolones (Figura 10), muy similar al sustrato basal de la vega de Caserones, siendo la micro topografía (especialmente la pendiente) junto con la profundidad de la napa subterránea y el patrón de drenaje, las causas de que no exista una vega en condiciones naturales.

Este sector en su mayoría se encuentra desprovisto de vegetación, y como ya ha sido dicho, presenta un sustrato superficial de piedras y bolones. Sin embargo, en los bordes del curso de agua presenta una estrecha formación vegetal de características similares a la fase de desagüe de la vega de Caserones, esto es una formación herbácea de *Jarava spp*, *Carex gayana*, *Juncus stipulatus*, *Mimulus depressus* y algunos ejemplares de *Azorella spp*. (Figura 11)

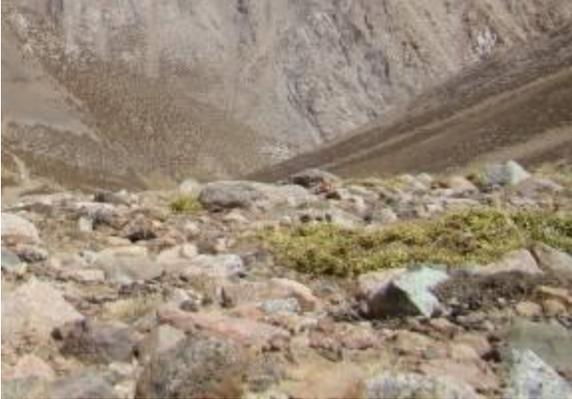
**Figura 12 Estepas Altoandinas**

<p>a) <i>Azorella monantha</i> – <i>Calceolaria pinifolia</i></p>	<p>b) <i>Azorella monantha</i> – <i>Azorella madreporica</i> – <i>Adesmia histrix</i></p>

La composición de estas estepas es bastante constante, con variaciones condicionadas principalmente por la altitud, exposición y posición topográfica. En el área se observan cuatro formaciones más o menos típicas: *Azorella monantha* – *Calceolaria pinifolia* (Figura 12a); *Azorella monantha* – *Azorella madreporica* – *Adesmia hystrix* (Figura 12b); *Adesmia hystrix* (Figura 12c); y *Adesmia hystrix* - *Calceolaria pinifolia* (Figura 12d).

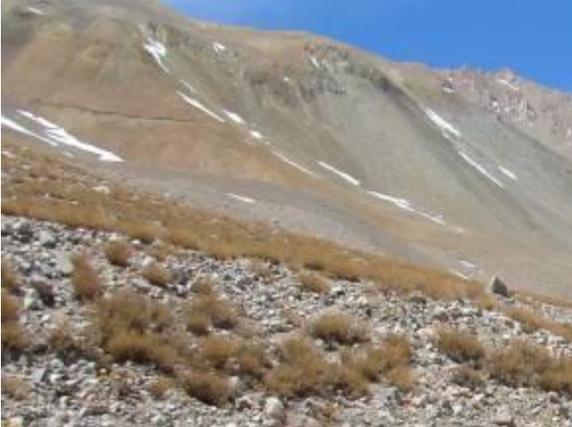
<p>c) <i>Adesmia histrix</i></p>	<p>d) <i>Adesmia histrix</i> – <i>Calceolaria pinifolia</i></p>

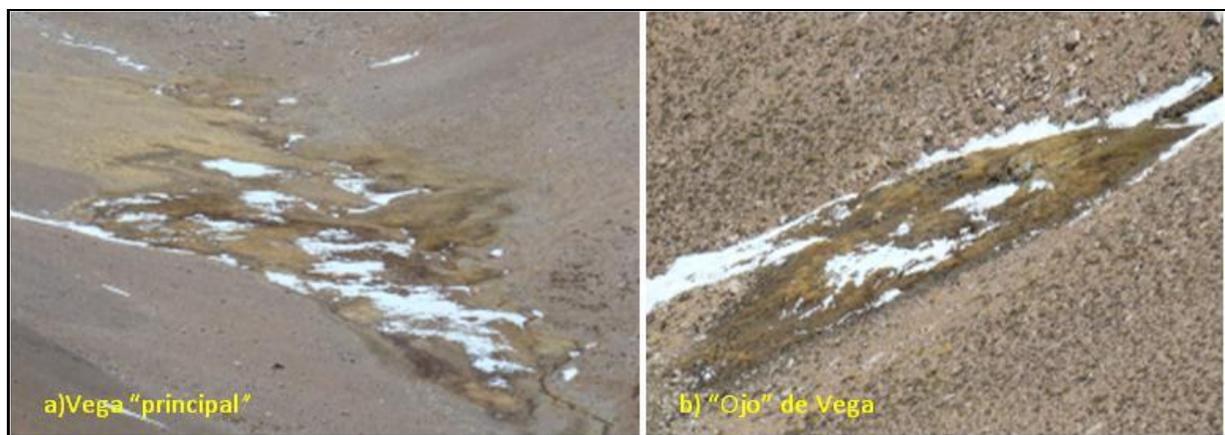
**Figura 13 Vega Altoandina de *Oxychloe andina* – *Festuca hypsophylla* -*Carex gayana***

Esta vega presenta composición similar a la de la vega a ser relocalizada y se encuentra aguas arriba del sitio de relocalización (Figura 13a) y, de manera curiosa, en otra pequeña mancha en la ladera del cerro en lo que, claramente, corresponde a un afloramiento sin drenaje (Figura 13b).

Esta vega que en su situación típica (Figura 13a) ocupa 6,5 hectáreas continuas representa una reserva importante tanto como elemento ecosistémico como hidrológico.

Estructuralmente no presenta una diferenciación clara en fases, sino que se presenta como una formación continua de cojines duros de *Oxychloe andina* y *Festuca hypsophylla* (Figura 14a), con poblaciones localizadas de *Carex gayana*, particularmente en aquellos sitios donde el cojín se presenta más saturado de agua y, consecuentemente, más blando.

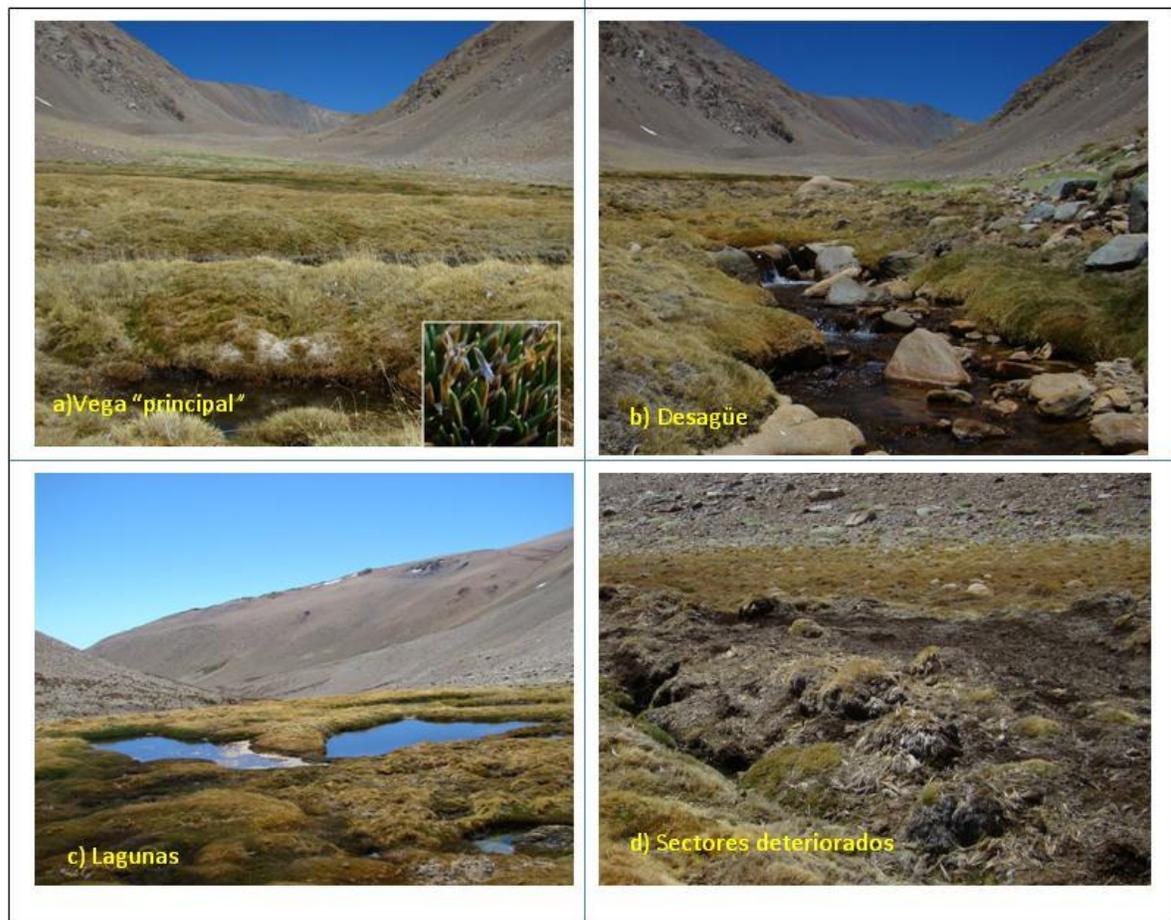
**Figura 14 Aspectos principales de Vega Altoandina de *Oxychloe andina* – *Festuca hypsophylla* -*Carex gayana***

Presenta un complejo patrón de drenaje que termina en el curso de agua principal de la quebrada que sirve de desagüe a la vega, y donde la vegetación se manifiesta con las características comunes de estos sistemas que ya fueran descritas anteriormente (Figura 14b).

Otro elemento característico de esta vega es la presencia de una serie de pequeñas lagunas (no presentes en Caserones) y que representan un elemento muy propio de las vegas y Bofedales Altoandinos (Figura 14c).

Dentro de esta extensa superficie se aprecian algunos sectores deteriorados en cuanto a cobertura vegetal que, por los elementos visibles, se atribuyen a actividades de ganadería (Figura 14d).

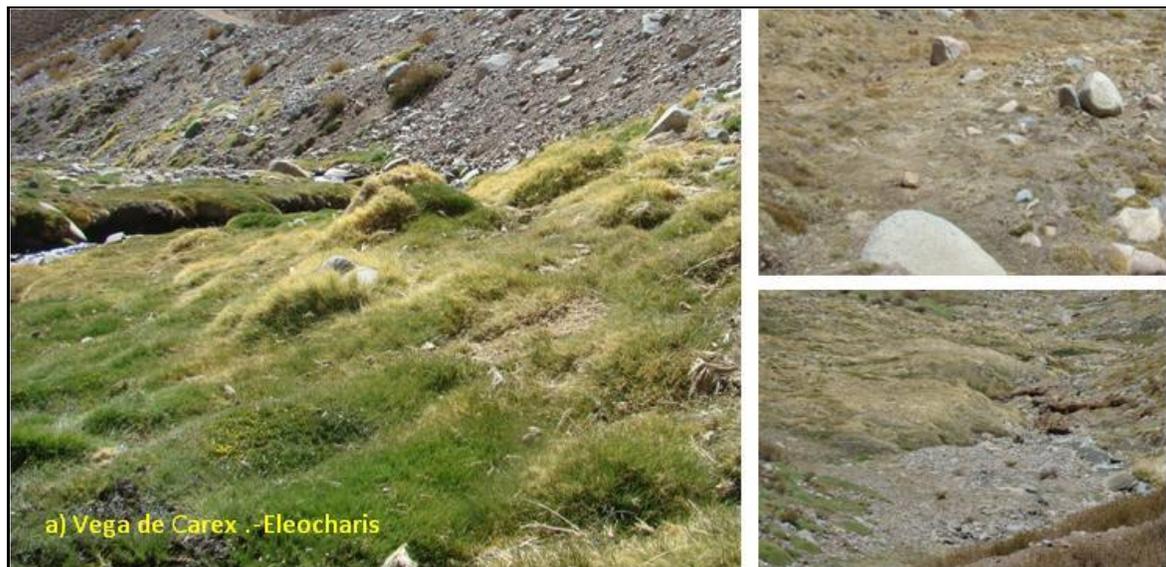
**Figura 15** Vegas Altoandina de *Carex gayana* – *Eleocharis albibracteata*

Esta otra forma de vega se ubica aguas abajo del camino y del área de relocalización y, aun cuando presenta una fisonomía de cojines estos no tienen la característica “punzante” y húmeda de las otras vegas del área. Presentando elementos florísticos más propios de pisos altitudinales subandinos es dominada principalmente por *Carex gayana* y *Eleocharis albibracteata* (Figura 15 a).con la participación, por sectores importante, de *Azorella madreporica* y, en los sectores de escurrimiento superficial, *Mimulus glabratus*

Esta vega se presenta fuertemente deteriorada, con sectores secos y con claras evidencias de pisoteo, así como la influencia del camino que la circunda por su parte superior (Figura 15d), incluyendo sectores completamente descubiertos (Figura 15 b).El plan de manejo de humedales considerará, en la medida que las condiciones edáficas y bióticas lo permitan, el mejoramiento y recuperación de esta situación.

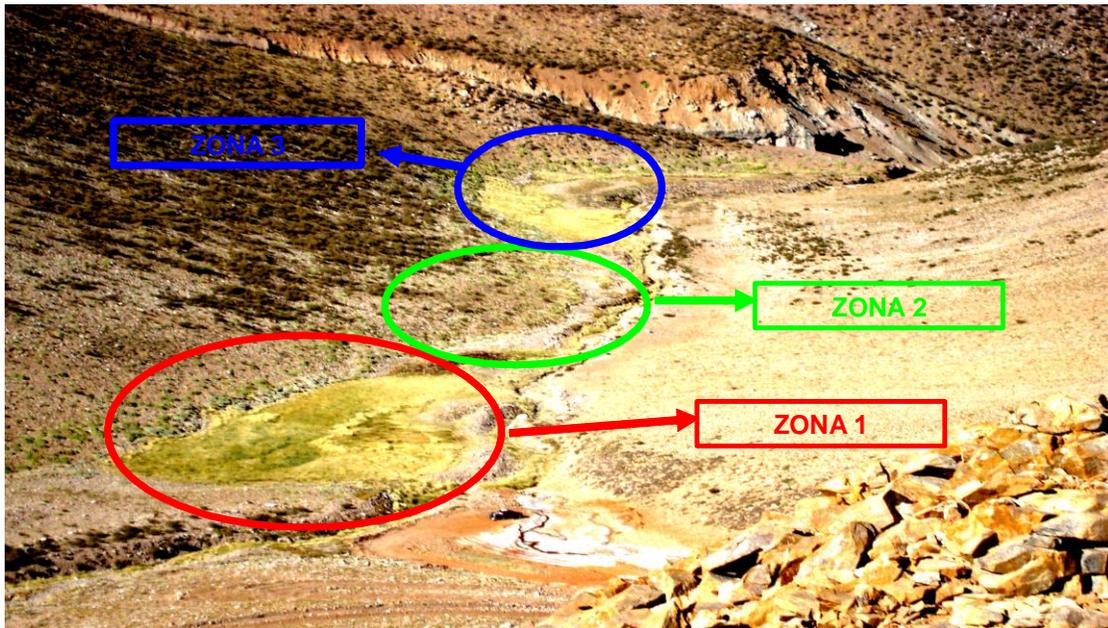
En la vega de Caserones se identificaron tres zonas, las cuales se presentan en la figura 1. En terreno, la humedad de suelo en la zona 1 de la vega fue determinada in-situ por sondas de TDR (Time Domain Reflectometry, Soil Moisture Corp., USA) en varios puntos en toda el área de la vega (ver figura 2). La ubicación de cada punto de muestreo fue determinada por GPS. En el mismo punto geográfico se midió la

conductividad eléctrica aparente (CEa) en tres profundidades 0 cm, 0-75cm y 0-150cm con el instrumento geofísico EM38 (Geonics Limited, Canadá) para ubicar zonas de mayor y menor conductividad por la deposición de los materia orgánica y la salinidad de suelos, agua y la vegetación (Tabla 1).

La colección de muestras de suelo en la zona 1 (Fig. 1) de la Quebrada de Caserones fue realizada el día 25 de marzo de 2010. Se colectaron 4 muestras de suelos en diferentes sitios de manera aleatoria. Las muestras fueron colectadas a una profundidad de 0-20 cm en 4 sitios. Se tomaron dos muestras en la zona 1 (0-20 cm), una muestra en la zona 2 y otra en la zona 3. En cada lugar de muestreo se recolectó 1 kg de suelo

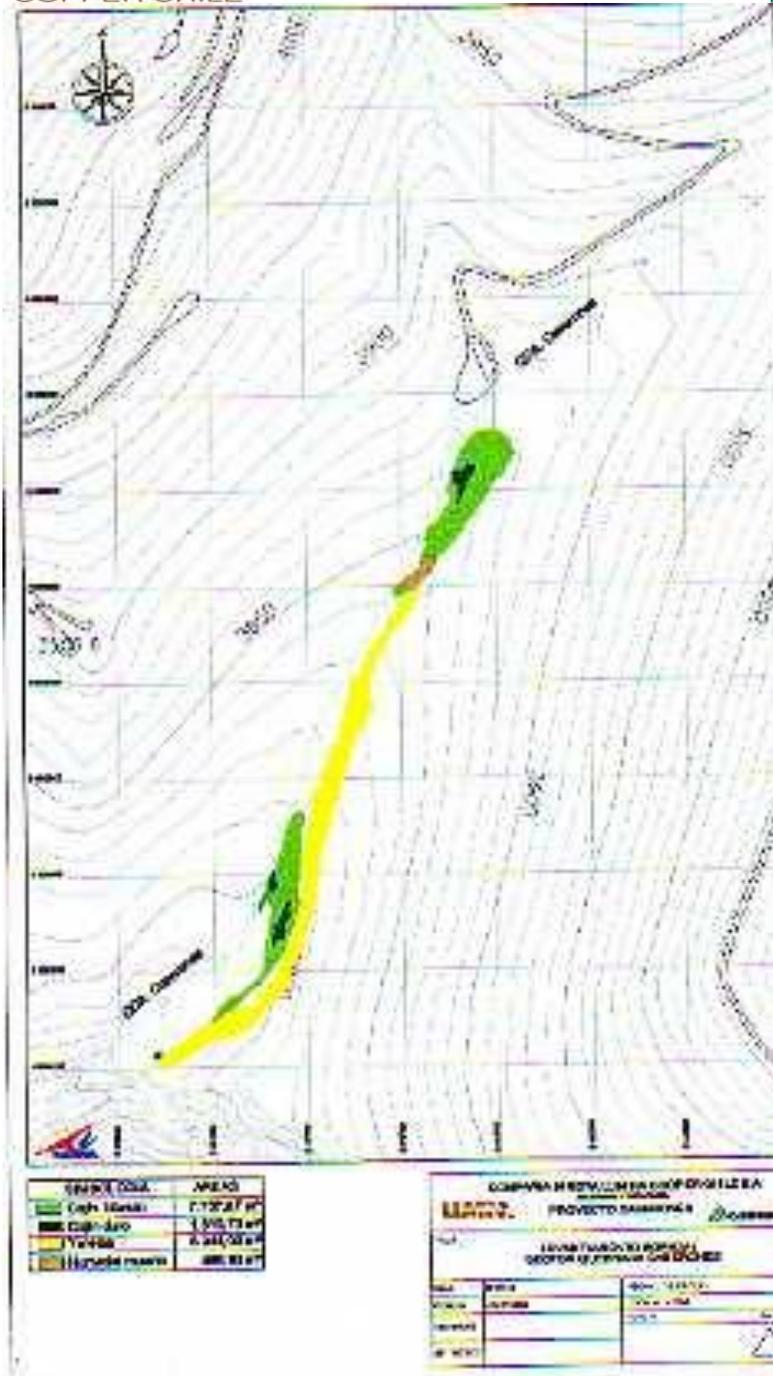
Fig. 2. Topografía de zona de bofedal de Quebrada de Caserones.

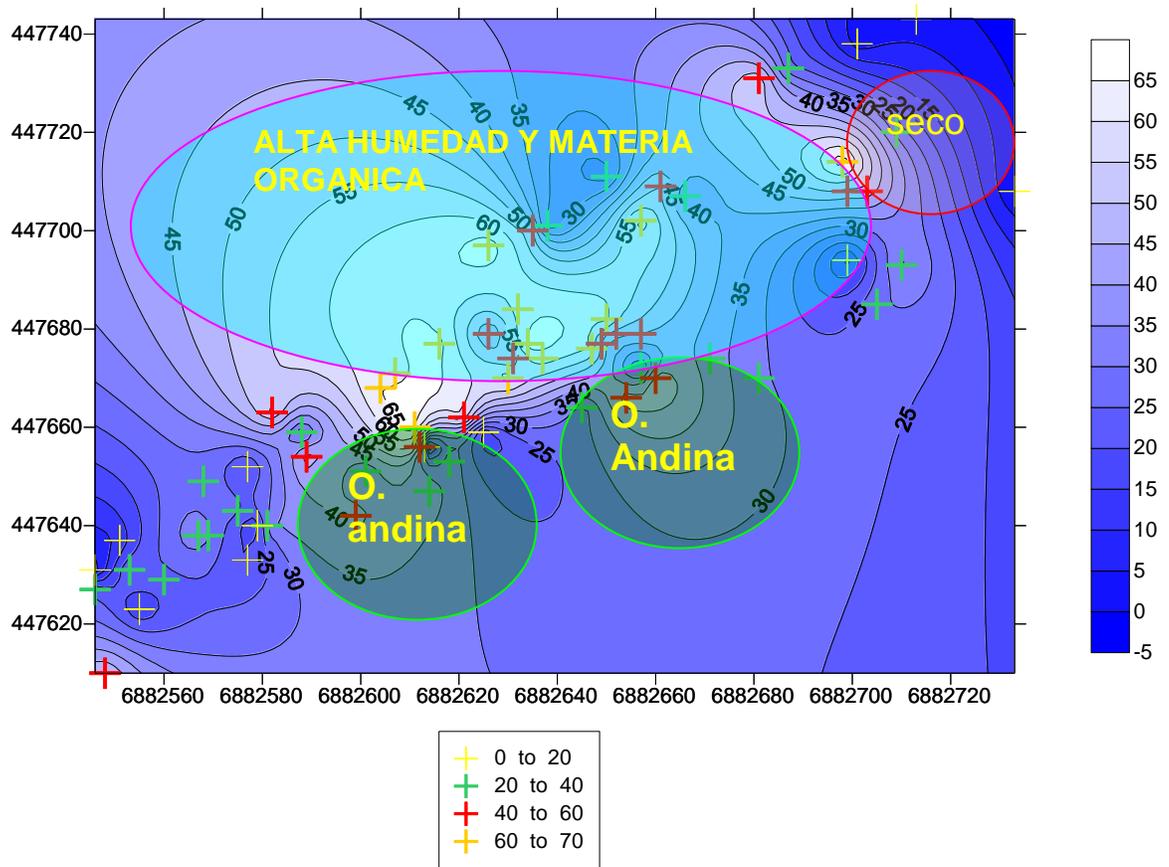
Gran parte del bofedal está muy blando, saturado de agua, y es en esta parte donde puede tener más materia orgánica (Fig. 3). Normalmente los cojines duros tienen alta tolerancia de alta humedad. La parte más baja de la zona 1 es seca ó casi podrida por el estancamiento de agua y falta de drenaje por la acumulación de materia orgánica (Fig. 3). El área seca o muerta se estima en 409 m<sup>2</sup>.

Fig. 3. Niveles de humedad en la zona 1 en quebrada de Caserones.

La humedad disponible en la zona de bofedal es muy alta y varía entre 30 y 40% en la zona de cojines duros formados por *Oxychloe andina* y entre 40% y 70% en la zona de cojines blandos. Los suelos están saturados por el agua siendo ésta la principal característica de los bofedales. El agua se infiltra por un riachuelo desde el cerro. El flujo de agua es constante sin salinidad. Sin embargo, el agua del río de caserones tiene más sulfatos, pero ésta agua no afecta al bofedal.

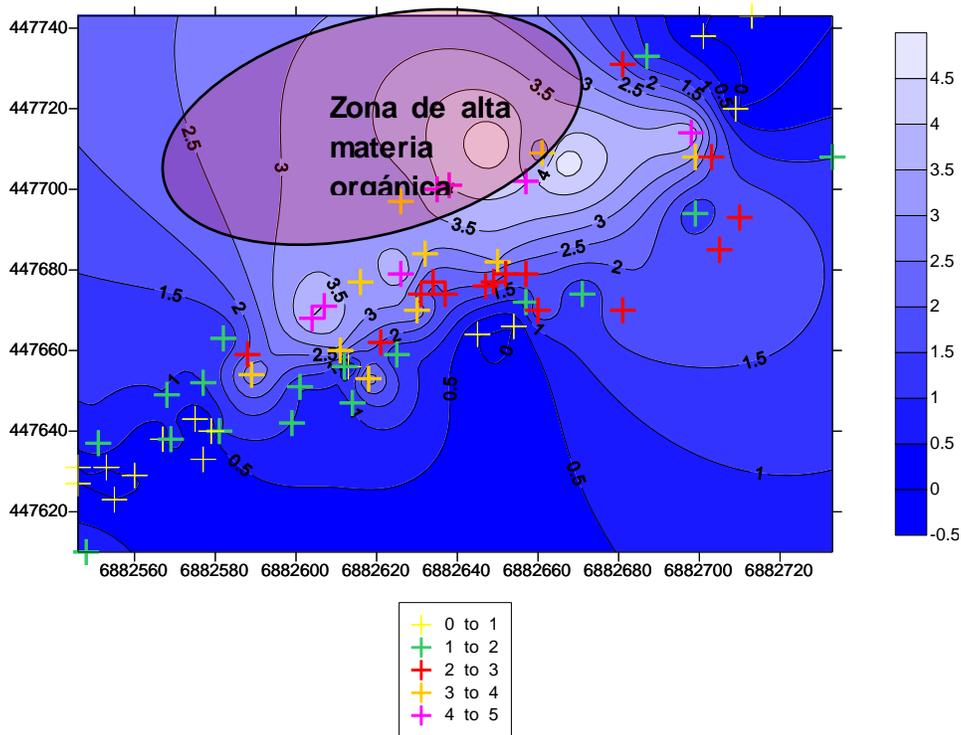
entre 1-4,5 dS/m. La zona de cojines blandos una mayor conductividad por la alta humedad y por la acumulación de elementos solubles.

Fig. 4. Niveles de salinidad (CE a 0-10 cm) en la zona 1 en quebrada de Caserones.

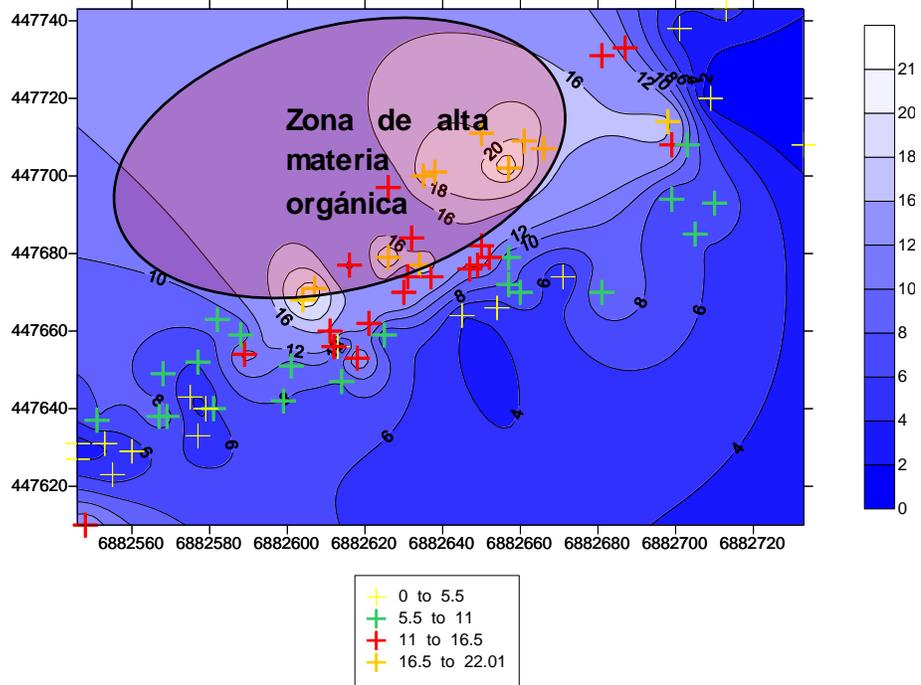
La zona intermedia entre 0-75 cm y zona entre 0-150 cm de profundidad presentan los mismos valores de conductividad eléctrica. La zona blanda es similar entre 0-75 y 0-150 cm de profundidad e indica acumulación de materia orgánica en esta zona (Fig. 5, 6). El flujo de agua es desde el cerro por riachuelo hacia el río caserones en forma subterránea (75-150 cm) y en algunas zonas en la superficie del bofedal. La materia orgánica aumenta desde 0-150 cm de profundidad.

Fig. 5. Niveles de salinidad (CE a 75 cm) en la zona 1 en quebrada de Caserones.

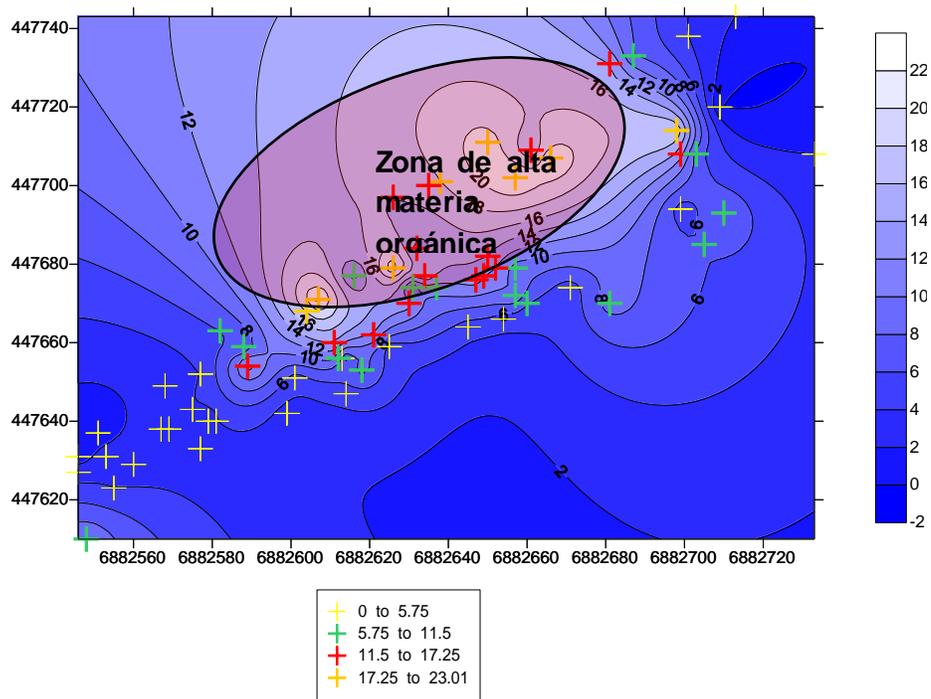
Fig. 6. Niveles de salinidad (CE a 150 cm) en la zona 1 en quebrada de Caserones.
