**CAPÍTULO 2
LÍNEA DE BASE**

ESTUDIO DE IMPACTO AMBIENTAL

“LÍNEA DE TRANSMISIÓN 2X220 kV MAITENCILLO – CASERONES”

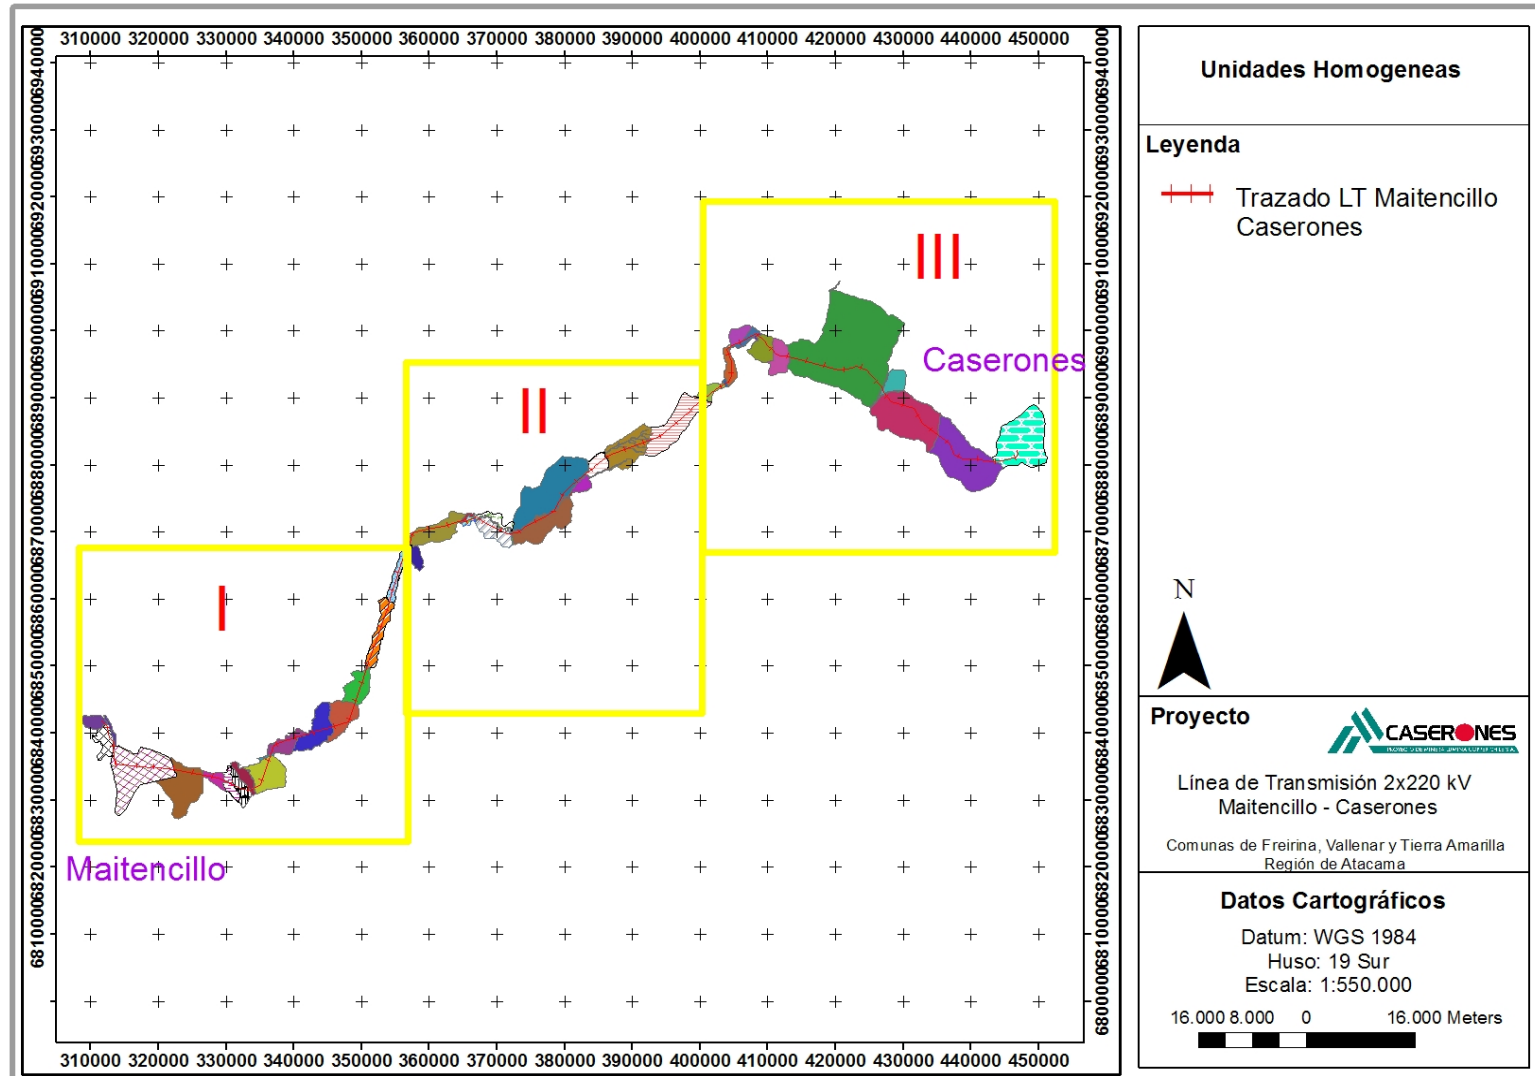
Figura 2.87. Unidades Homogéneas de Paisaje.

En la Figura 2.87 se muestra de forma general las Unidades Homogéneas de Paisaje definidas para el presente estudio. La mencionada figura muestra tres divisiones, las cuales son presentadas con mayor detalle en las figuras posteriores.
