CONTENIDO LÍNEA BASE MEDIO FÍSICO

CAPITULO 5

LINEA DE BASE

5.3 MEDIO FÍSICO

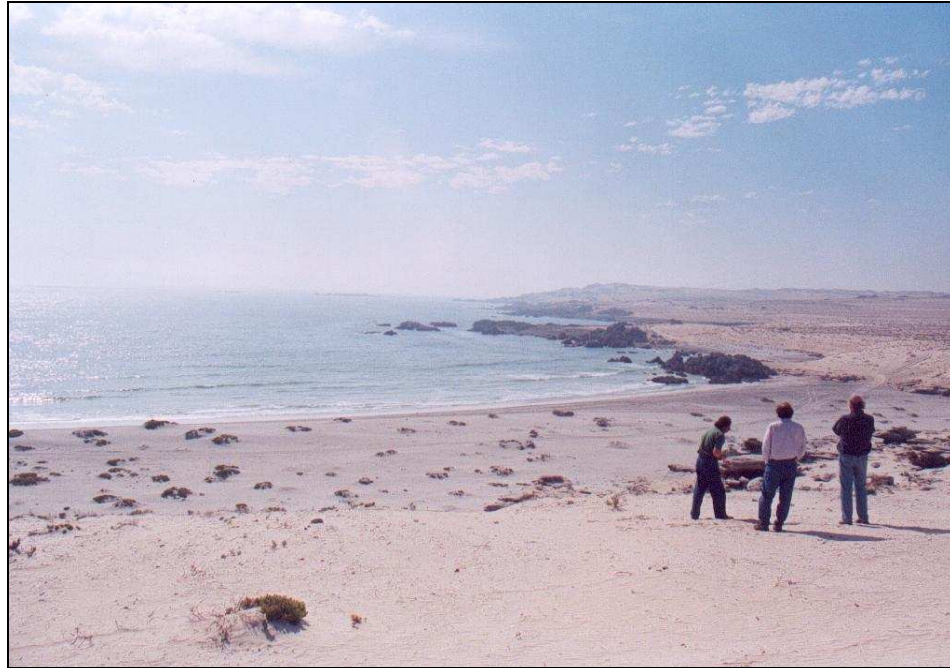
Fotografía 5.3.1-1 Clima Desierto costero con nubosidad abundante (BWn) como se aprecia en la foto del área de influencia indirecta.

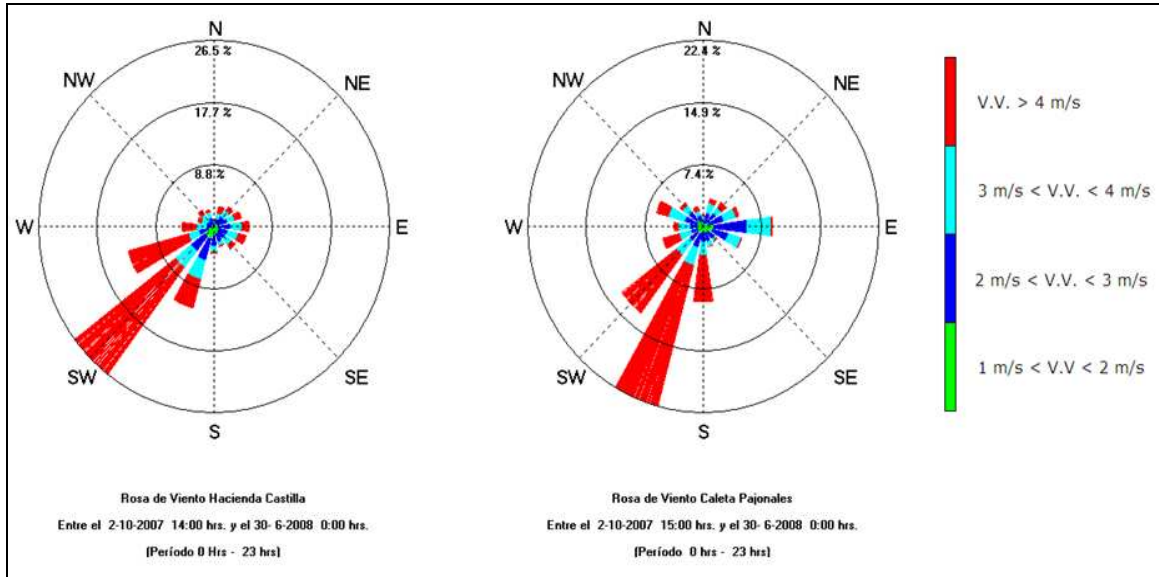
Gráfico 5.3.1-1 Rosa de Viento por Período, Estación Meteorológica Completa

Del **Gráfico 5.3.1-1** se desprende que entre la 01:00 y las 00:00 horas, la componente de viento predominante en el período tiene dirección suroeste (SW) con intensidad de moderada a intensa.

El **Gráfico 5.3.1-1** presenta los campos de viento representativos del período octubre 2007 - junio de 2008, monitoreados en la Estación Meteorológica Completa.

Por otra parte, en la zona de Pajonales, se presenta una leve desviación de los vientos hacia el sur sur oeste (SSW), producto de la influencia topográfica de la península.

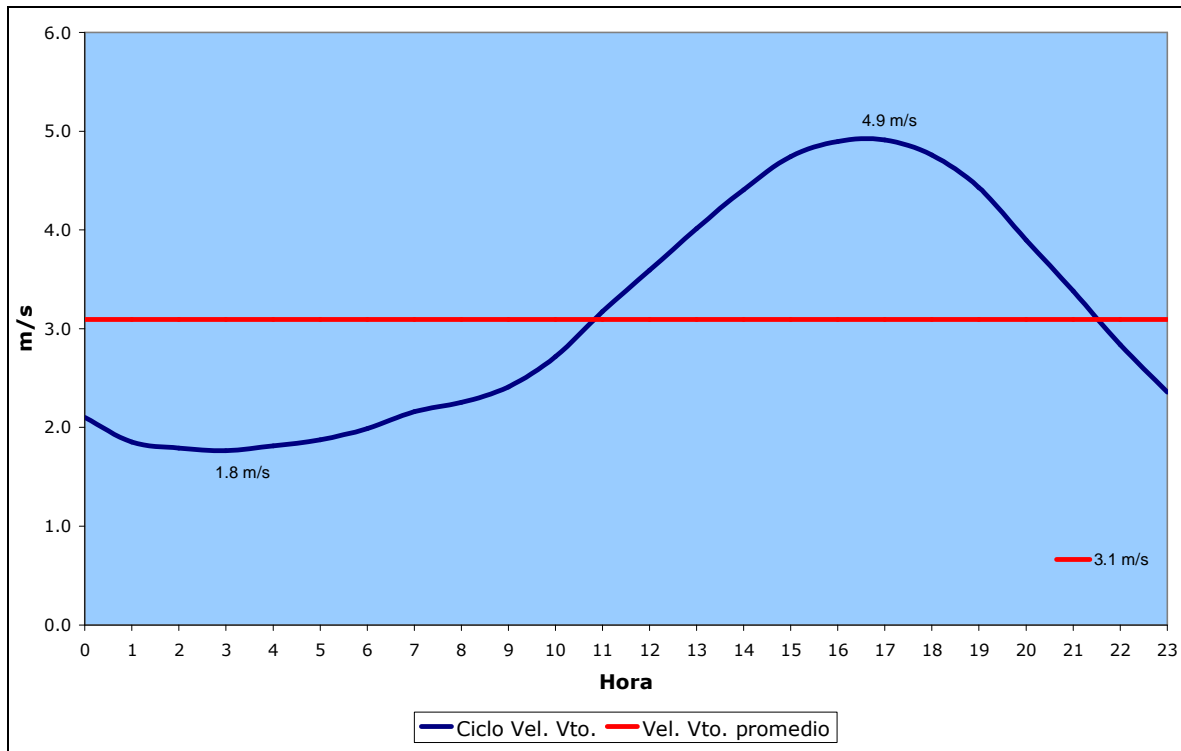
Gráfico 5.3.1-3 Ciclo Diario de Velocidad del Viento

De lo expuesto en la figura anterior, se desprende que la velocidad de viento promedio medida en la zona durante el período considerado en el análisis alcanzó a 3,1 m/s; observándose además que los mayores vientos se registran a las 17:00 horas, los que alcanzan en promedio a 4,9 m/s. Por otra parte, en el período del amanecer se registran los vientos más débiles, los que en promedio alcanzan a 1,8 m/s.

En el **Gráfico 5.3.1-3** se presenta el ciclo diario de velocidad de viento medida en la zona durante el período considerado en el estudio.

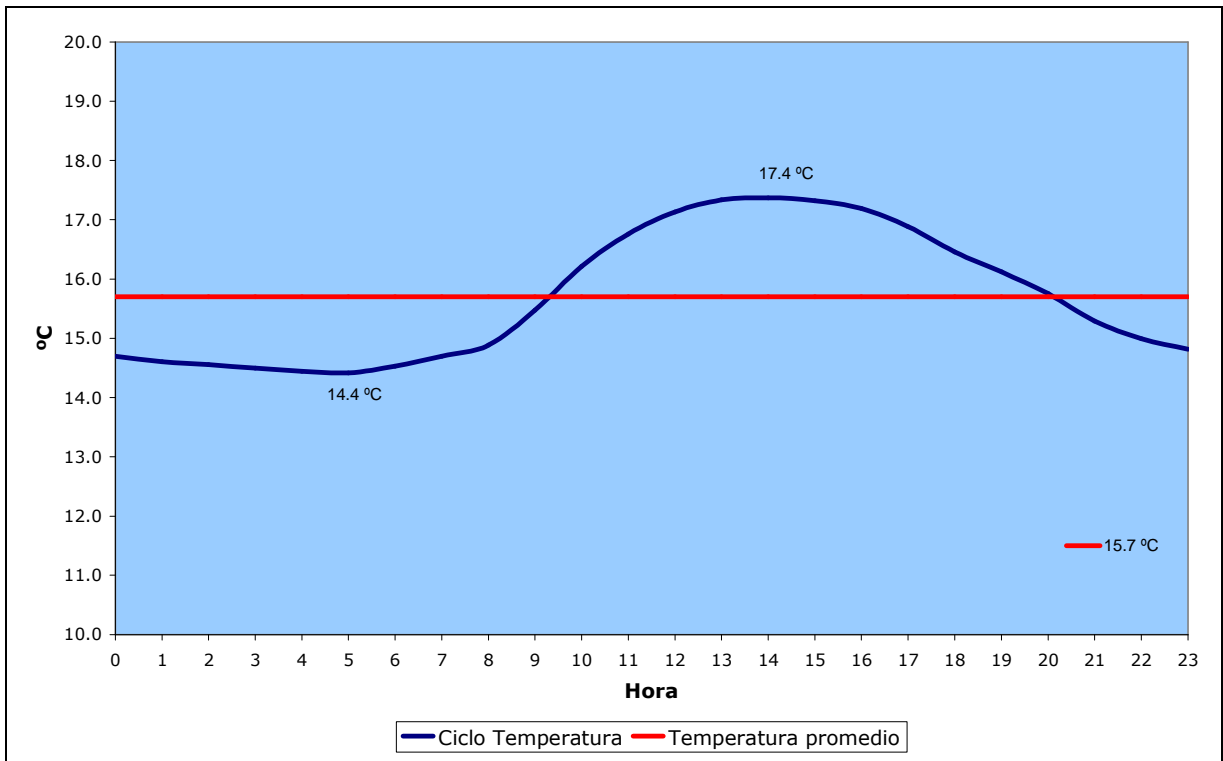
En el Gráfico **Figura 5.3.1-4** se muestra el ciclo diario de la temperatura ambiente imperante en la zona para el período de estudio, en la cual se observa que durante las horas del día las temperaturas aumentan presentándose el máximo de éstas a las 14:00 horas y alcanzando a 17,4 °C; mientras que las temperaturas mínimas se presentan a las 05:00 y las 07:00 de la mañana, hora en la cual el promedio alcanza a 14,4 °C.

Esta fluctuación de la temperatura durante el día es considerada más bien leve y está influenciada claramente por el efecto regulador del mar, lo que se traduce en que la temperatura promedio alcanzó a 15,7 °C y la amplitud térmica fue de sólo tres grados.

Gráfico 5.3.1-4 Ciclo Diario de Temperatura

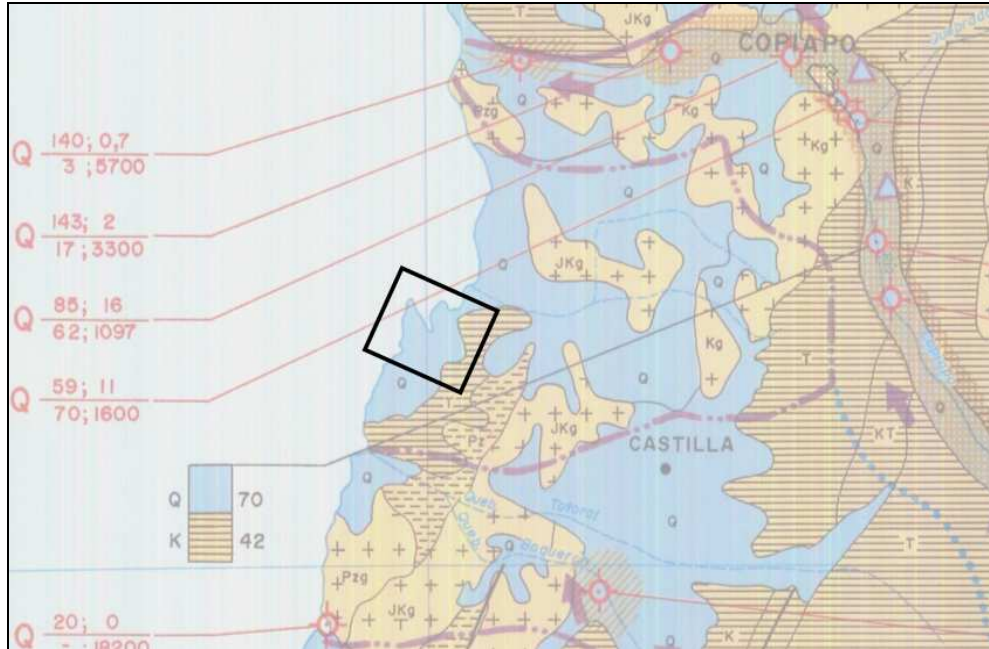
- **Áreas con muy baja a nula permeabilidad a nivel de unidades geológicas** compuestas de rocas ígneas, metamórficas ambas existentes en el cordón de cerros denominado Sierra Colorada.

Figura 5.3.3-1 Antecedentes hidrogeológicos para el área del Proyecto (en rectángulo) de acuerdo al Mapa Hidrogeológico de Chile

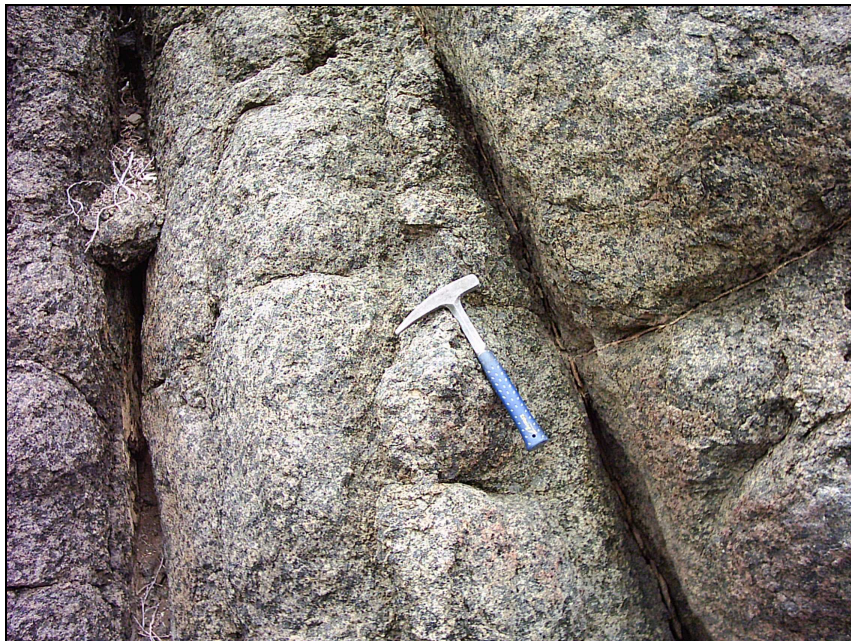
Se localizan principalmente en áreas cercanas a la costa. Para el caso del área de Punta Cachos las rocas metamórficas del Complejo Metamórfico de Chañaral se encuentran instruidas por un extenso cuerpo diorítico denominado Diorita los Cachos compuesto en términos litológicos por dioritas cuarcíferas de edad triásica superior.

Fotografía 5.3.4-1 Diorita Los Cachos.

Este tipo de roca dura ha dado la conformación de una línea de costa irregular en el área de Punta Cachos (Ver **Figura 5.3.4-1** y **Fotografía 5.3.4-1**).

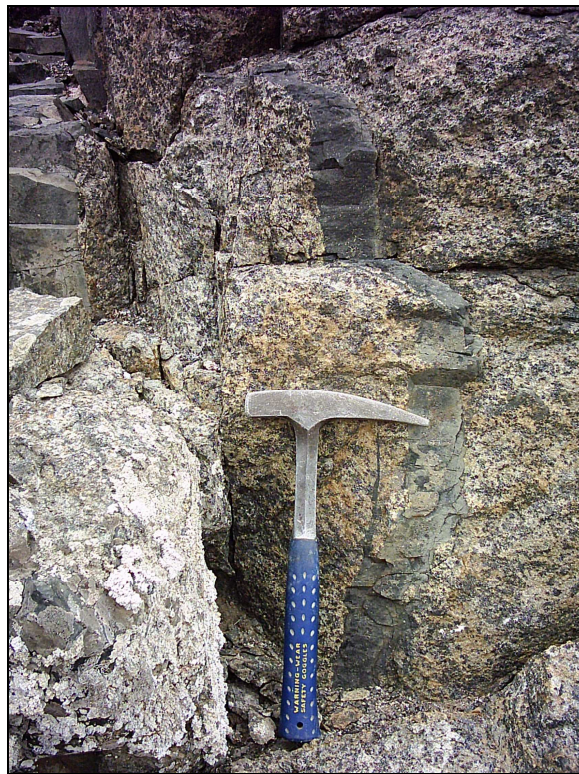
Por lo general, los diques demuestran rumbos de orientación N-S o NE-S-W, lo que coincide aproximadamente con el rumbo de la falla de Atacama. El mismo rumbo demuestran fracturas y grietas observadas en la roca. En ninguna parte del sector observa indicadores de fallas activas.

Fotografía 5.3.4.2 Dique máfico en diorita.

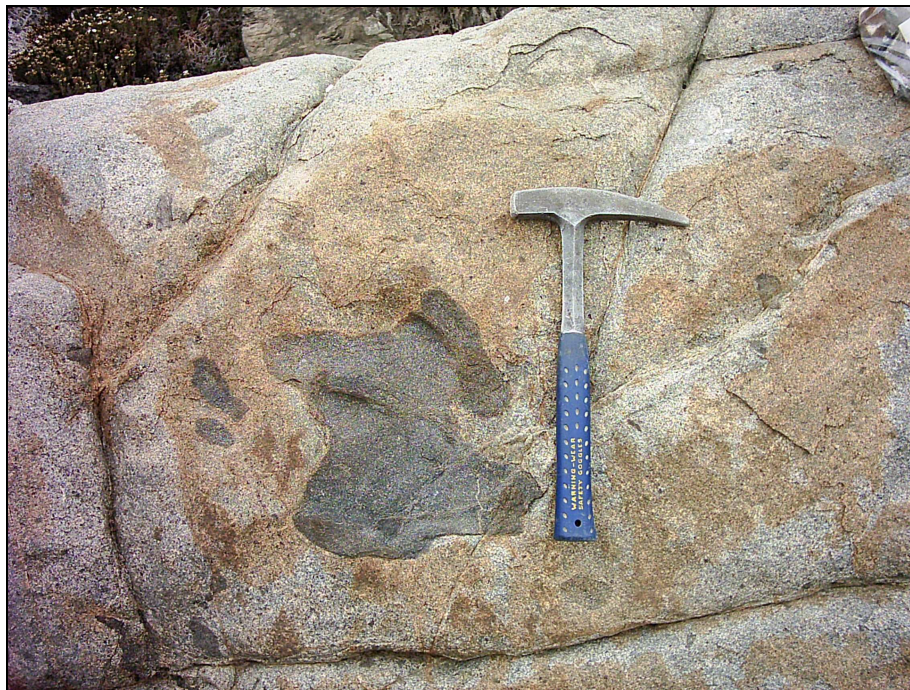
Fotografía 5.3.4-4 Xenolitos máficos en dique granítico.

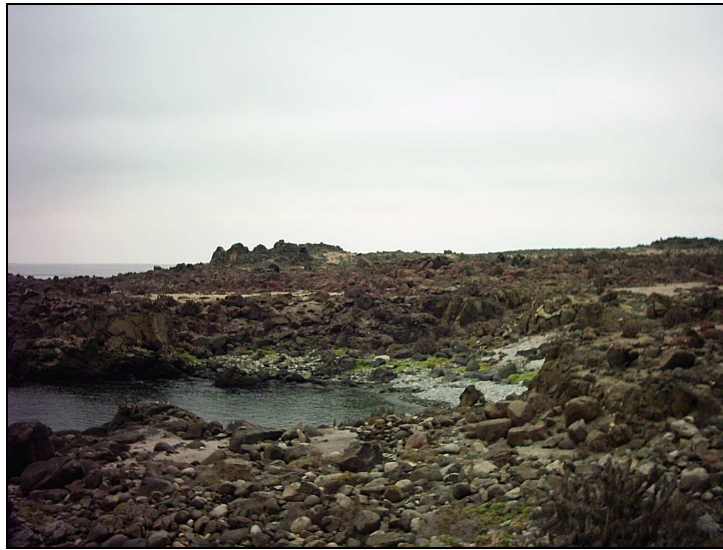
Fotografía 5.3.4-5 Vista representativa del sector del futuro puerto

Estos depósitos se encuentran ampliamente distribuidos sobre Punta Cachos. Corresponden fundamentalmente a coberturas arenosas en algunos casos formando dunas. Hacia el este del Cordón de Cerros los Cachos se presentan estructuras dunarias del tipo parabólicas y upsiloidales migrando hacia el NE desde el sector de Caleta Pajonal. Sobre el área de punta Cachos se presenta como una cobertura de arenas sin compactación ni formas definidas. Sobre las laderas del Cordón de Cerros Los Cachos estas dunas se presentan como estructuras del tipo trepadoras migrando hacia el este (ver **Fotografía 5.3.4-5** y **5.3.4-6**).

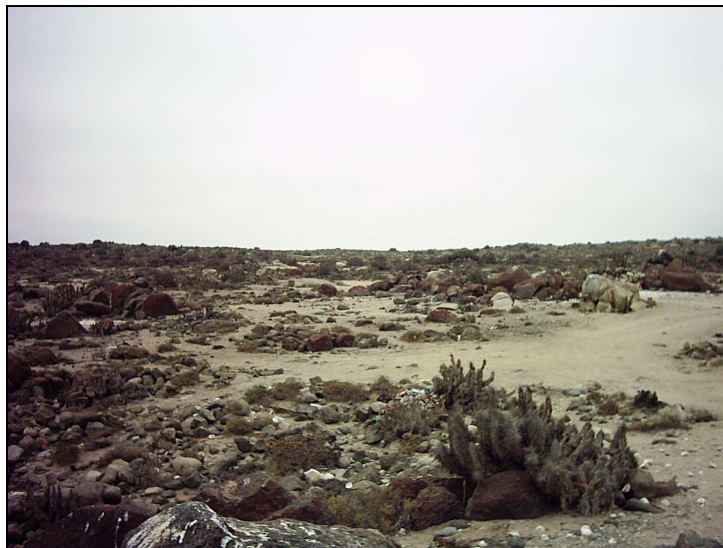
Fotografía 5.3.4-6 Vista representativa del sector del futuro puerto

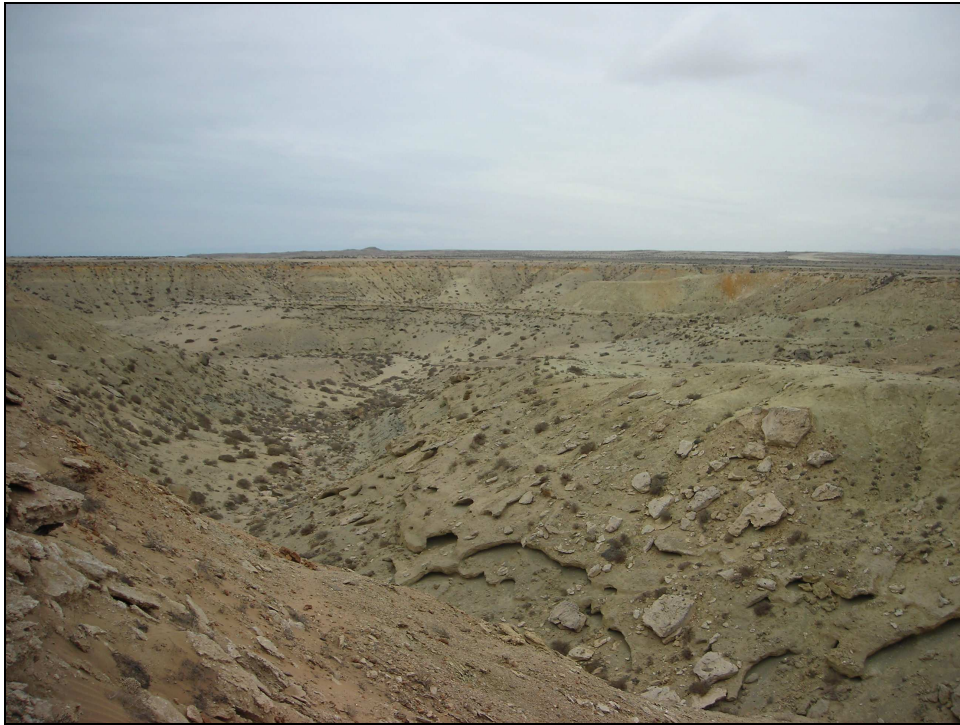
Fotografía 5.3.4-8 Vista hacia el norte en Quebrada Tiburón. Disecciones que se han producido sobre los estratos de la Formación Bahía Inglesa.

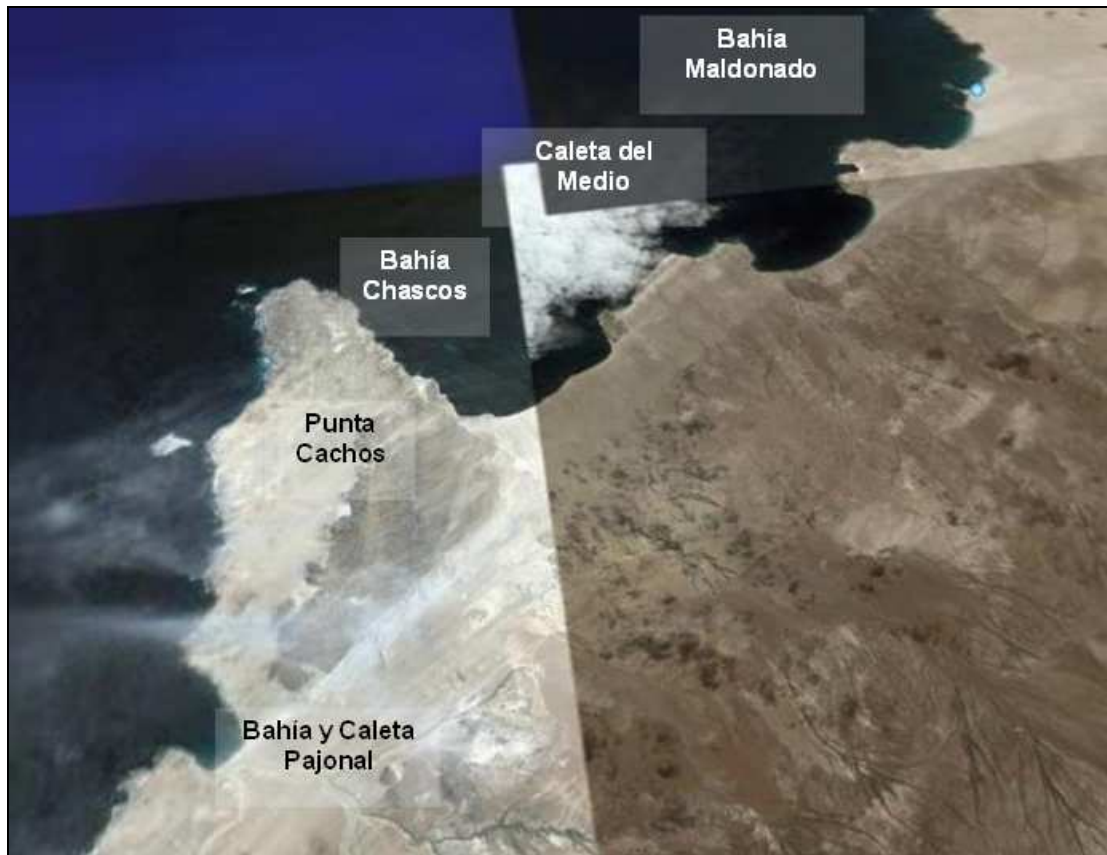
Figura 5.3.5-2 Aspecto General de la Costa Punta Cachos – Bahía Salado

En el área de Punta Cachos las características morfológicas generales son las de un litoral mayoritariamente rocoso con desarrollo de terrazas marinas de anchos menores no superiores a los 2 km, debido al efecto de barrera del cordón de cerros Los Cachos. La línea litoral es irregular siendo esto el resultado de la erosión diferencial del oleaje sobre las estructuras rocosas que lo conforman. En la siguiente **Figura 5.3.5-2** se aprecia la irregularidad de la costa por efecto de la alternancia de rocas duras y blandas.

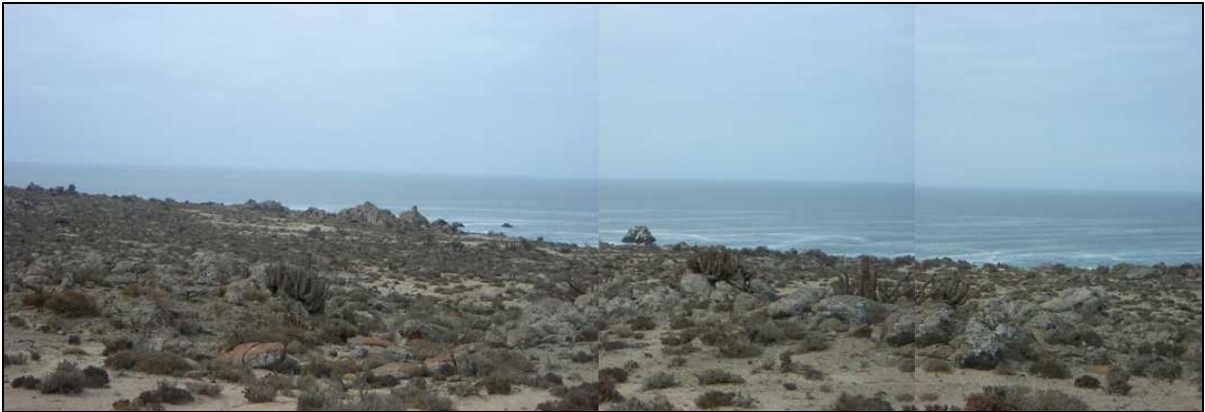
Fotografía 5.3.5-1 Vista hacia el norte desde Punta Cachos. En primer plano se aprecia el nivel más plano de la terraza y el dominio superficial de una cobertura de arenas eólicas así como también de estructuras rocosas producto de la desagregación de la roca basal.

Tal como se ha indicado el cordón de cerro Los Cachos en Punta Cachos tiene una extensión aproximada de 5 km y esta constituido por rocas intrusitas del tipo dioritas asignadas al Triásico Superior Jurásico Inferior (Diorita Los Cachos)⁷, así como también a unidades del Complejo Metamórfico de Chañaral (DCce). Ver **Fotografía 5.3.5-1**.

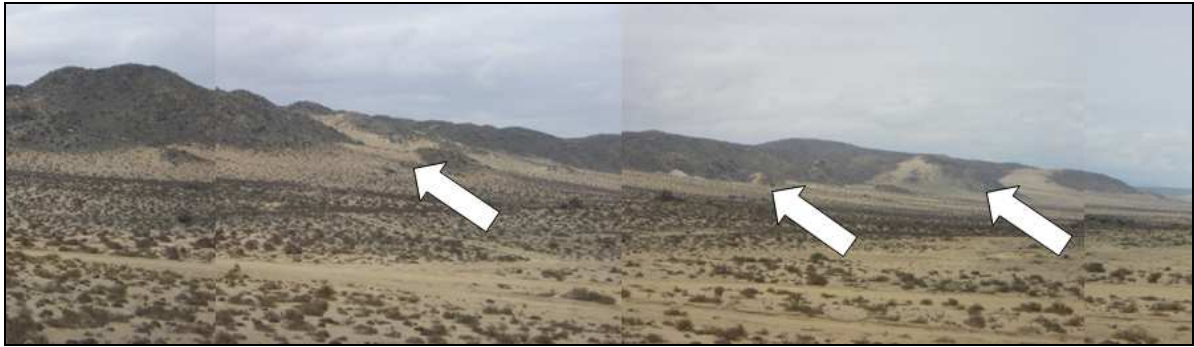
Fotografía 5.3.5-2 Vista desde el extremo norte de Punta Cachos hacia el sur. Al fondo cordón de cerros Los Cachos. Se aprecia la fisonomía general del área compuesta por un nivel aterrazado de aproximadamente 2 km de ancho promedio y un sistema de relieves de rocas dioríticas. A nivel de procesos morfogenéticos sobre las superficies se aprecia la acción de arenas eólicas generando una cobertura regular sobre la terraza. Parte de estas arenas han dado forma a dunas trepadoras (flechas) que se encuentran migrando en una dirección general hacia el NE por sobre el cordón Cerro Los Cachos

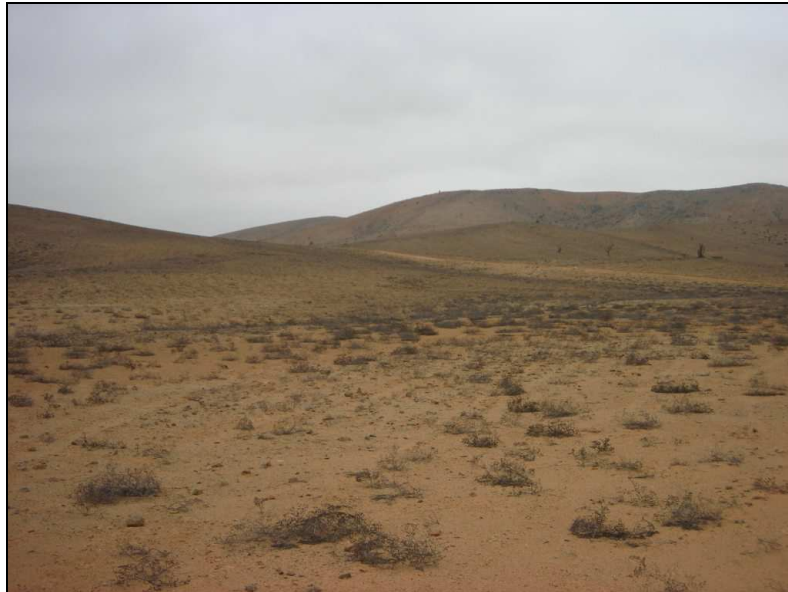
Fotografía 5.3.5-8 Vista hacia el O. Se aprecia la morfología general dominante en la Cordillera de la Costa. Relieves de baja altura y acolinados, laderas suavizadas, concavidades basales

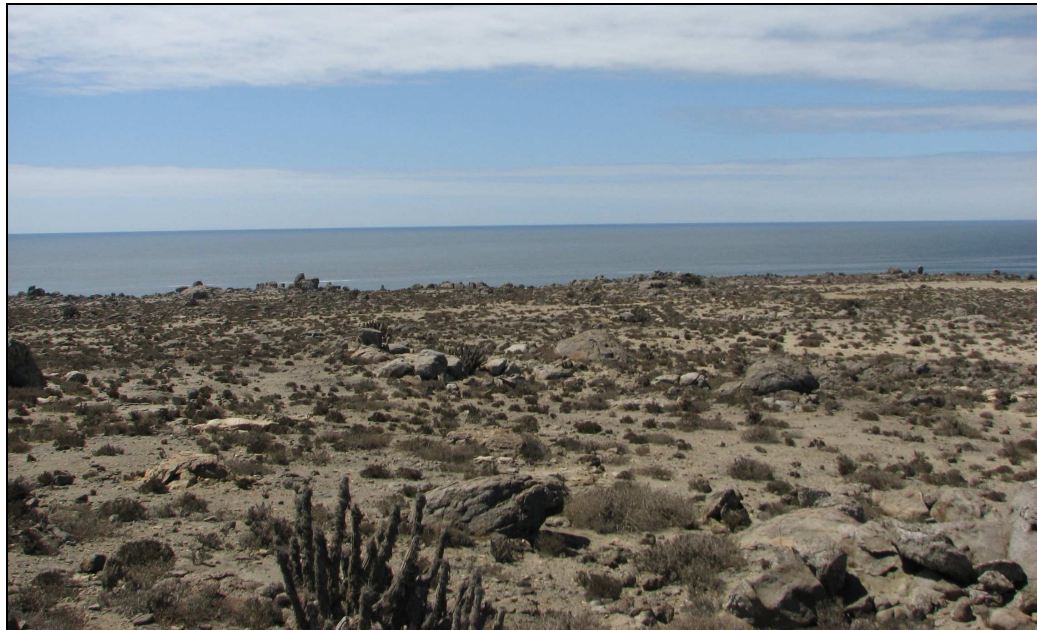
Fotografía 5.3.6-1 Vista del Suelo del Sector de Emplazamiento del Proyecto

Se reconoce en esta serie de suelo un continuo u horizonte A, material fino y suelto, conteniendo sedimentos marinos (conchas), el cual se expresa sin presencia de otras alteraciones destacables hasta su contacto con el sustrato basal; no se registra la presencia de clastos angulares ni de arrastre, generándose en todo el sector sólo una matriz arenosa, de textura fina a muy fina, de rápida infiltración, pobre en materia orgánica y de baja retención de humedad en su perfil. Este desarrollo edafológico corresponde en su totalidad – excepción hecha de los afloramientos rocosos antes mencionados – a material sedimentario marino y el aporte del material coluvial, factores modeladores de la geomorfología del sector (Ver **Fotografía 5.3.6-1**).

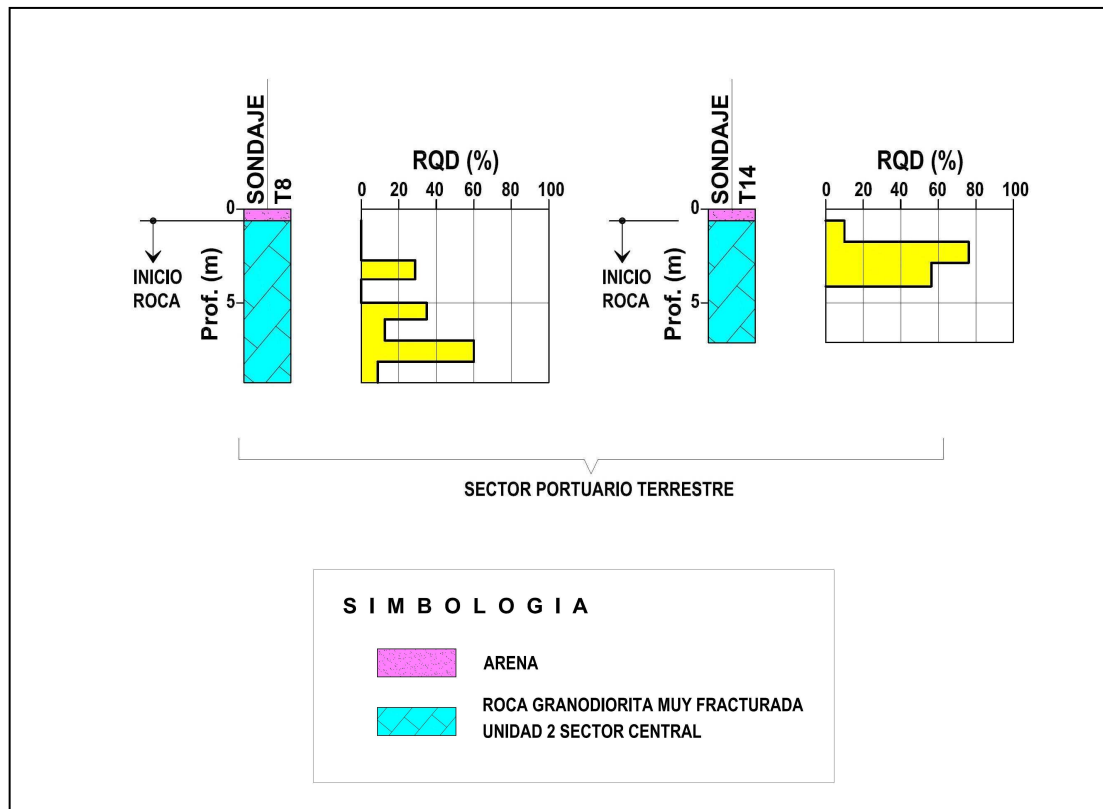
En la siguiente figura se exponen en forma gráfica el resultado de los sondajes realizados.

Figura 5.3.6-2 Resultado de sondajes T-8 y T-14

- **Unidad 1:** Bajo una cubierta de arena limosa con orgánicos de espesor entre 0,15 a 0,3 m, se detecta suelo conformado por arena con conchuelas y algunos bolones. La arena es de compactación media, con un espesor promedio de 0.6 m, no descartándose espesores mayores del orden 1 a 1,5 m.
- **Unidad 2:** Bajo la Unidad 2 se detecta roca intrusiva del tipo granodiorita color gris a gris amarillento con sectores naranjos y negruzcos, muy fracturada con sectores meteorizados. El RQD de la roca es en general bajo el 35%. Esta Unidad es reconocida hasta los 35 m de profundidad en los sondajes.
